Bakterien und Pilze an Wasserbau-Holz

T. Huckfeldt und M. Rehbein

Thema: „Praxisnahe Untersuchungen zum Schutz von Holz im Meerwasser“

Teil: Bakterien- und Pilzschäden an Dalben und Hafenkonstruktionen (Wasserbauhölzer);

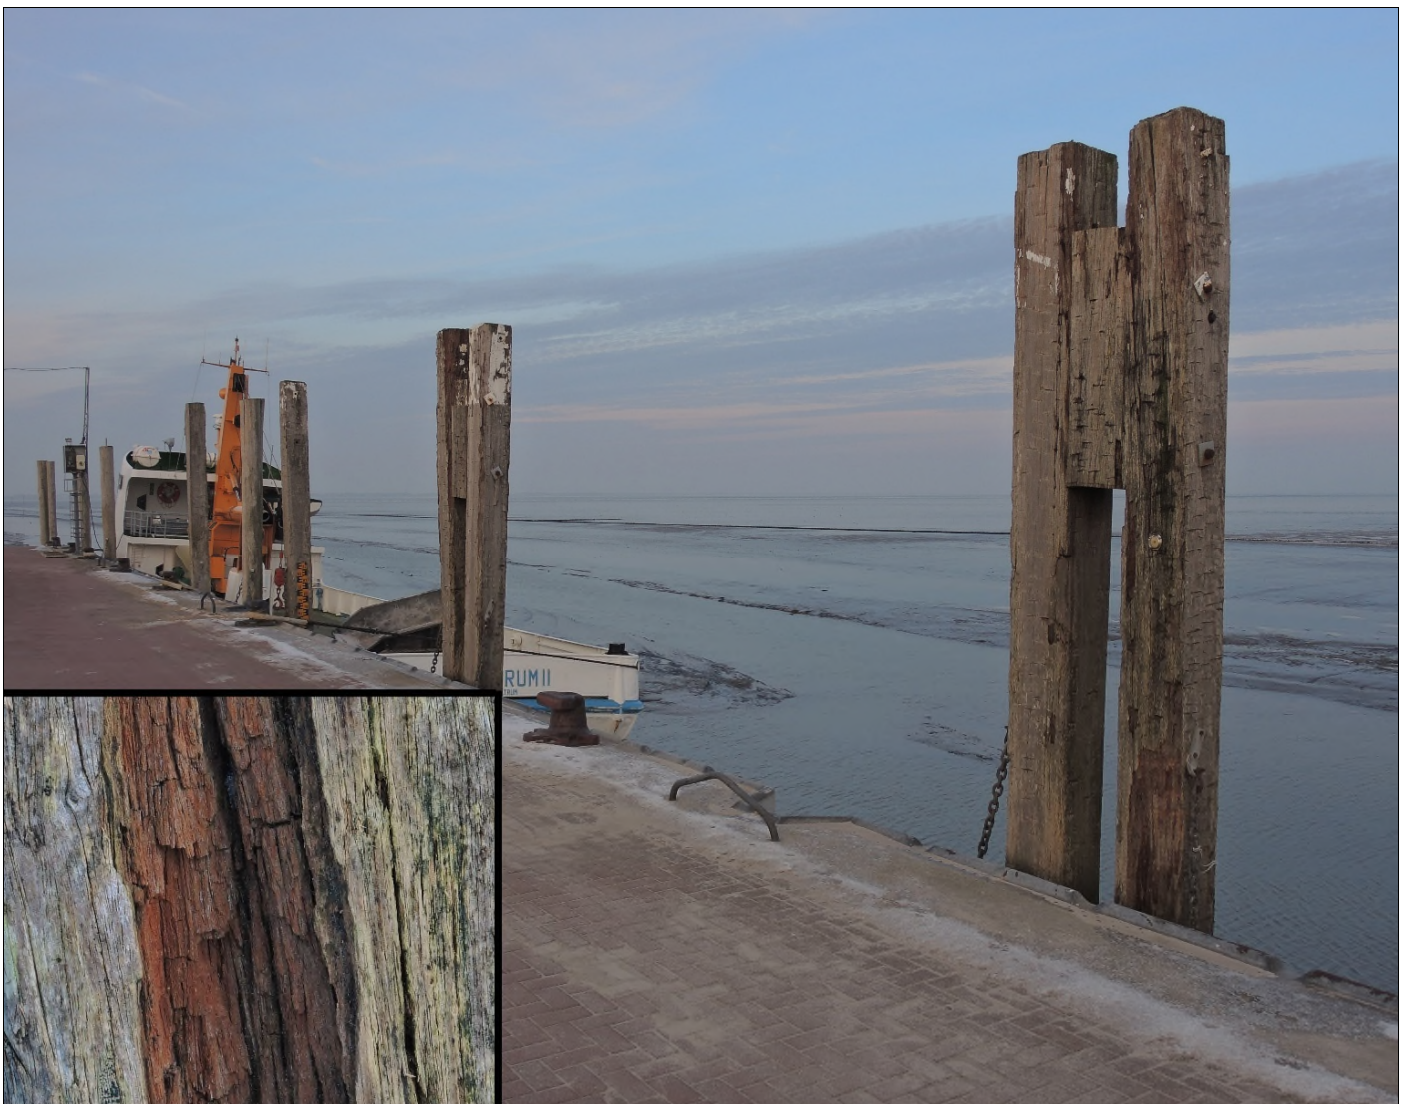
Abb. 1: Typische Dalben einer Hafenanlage mit sichtbaren Fäuleschäden (Nordsee, Niedersachsen, Nessmer-Siel, 22.01.2016); Eckbild: Braunfäule-Schaden nach Prüfung; das Holz war mit dem Daumen eindrückbar.

Wir haben in den vergangenen Jahren Dalben untersucht (Abb. 1) und waren an einem DBU-Projekt beteiligt, bei dem Möglichkeiten erprobt wurden, die Dauerhaftigkeit von Nadelholz-Dalben zu erhöhen. Denn anders als Kunststoff ist Holz ein nachwachsender Rohstoff, der die Meere oder Seen beim und nach dem Gebrauch nicht nachteilig verschmutzt (Abb. 2 - Abb. 4). In dem DBU-Projekt ist es gelungen, einen Weg aufzuzeigen, wie holzerstörende Muscheln und Krebse vom Holz ferngehalten werden können. Das IF-Holz hat sich in diesem Zusammenhang mit der Bestimmung von holzerstörenden Pilzen und der Schadbild-Erfassung von Bakterienfäulen beschäftigt. Der Hintergrund unseres Projektbeitrages ist es, dass ein baulicher Holzschutz gegen holzerstörende Pilze an Nadelholz-Dalben bisher kaum nötig war, da die holzerstörenden Muscheln und Krebse das Holz schneller zerstörten als die Pilze. Erhöht sich nun aber die Langlebigkeit der Nadelholz-Dalben, ergibt sich auch die Notwendigkeit, gegen pilzliche Schäden Maßnahmen zu ergreifen. Die Schäden, die durch Pilze und Bakterien entstehen, werden hier vorgestellt.

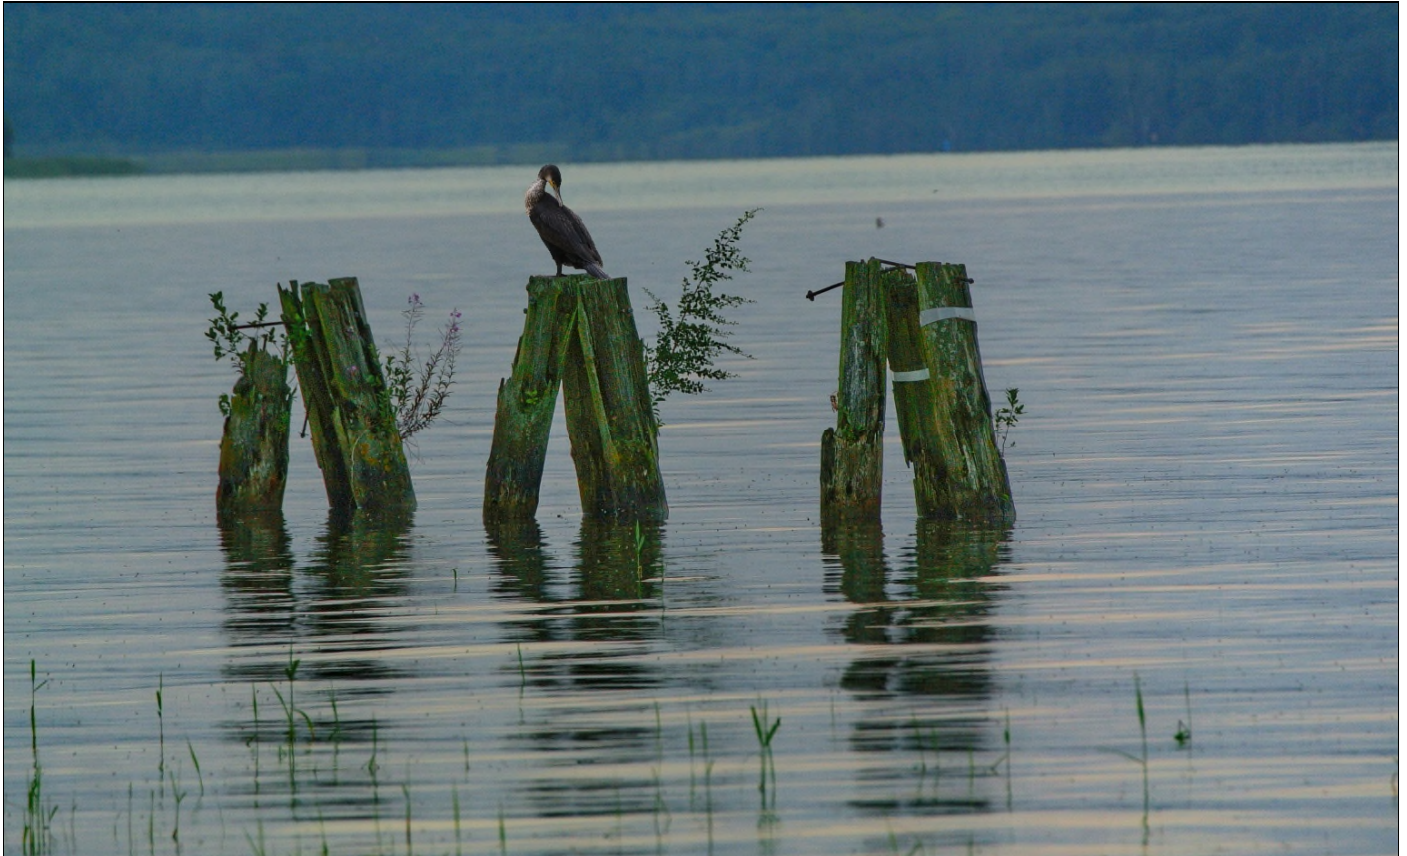
Abb. 2: Alte Dalben: Die freiliegenden Metall-Verbindungen zeigen im oberen Teil den Verlust der Holzsubstanz an.

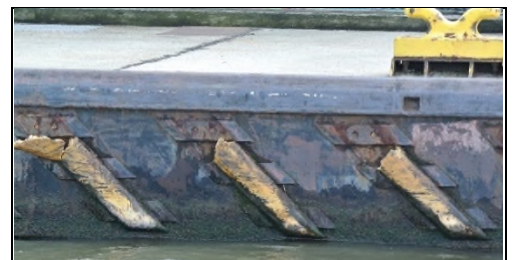
Abb. 3: z. T. zerstörte Kunststoff-Abstandhalter, die Kunststoff-Reste gelangen ins Wasser und schwimmen ins Meer.

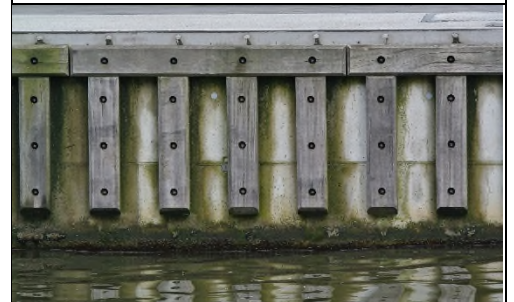
Abb. 4: Abstandhalter aus Holz als gute Alternative zum Plastik.

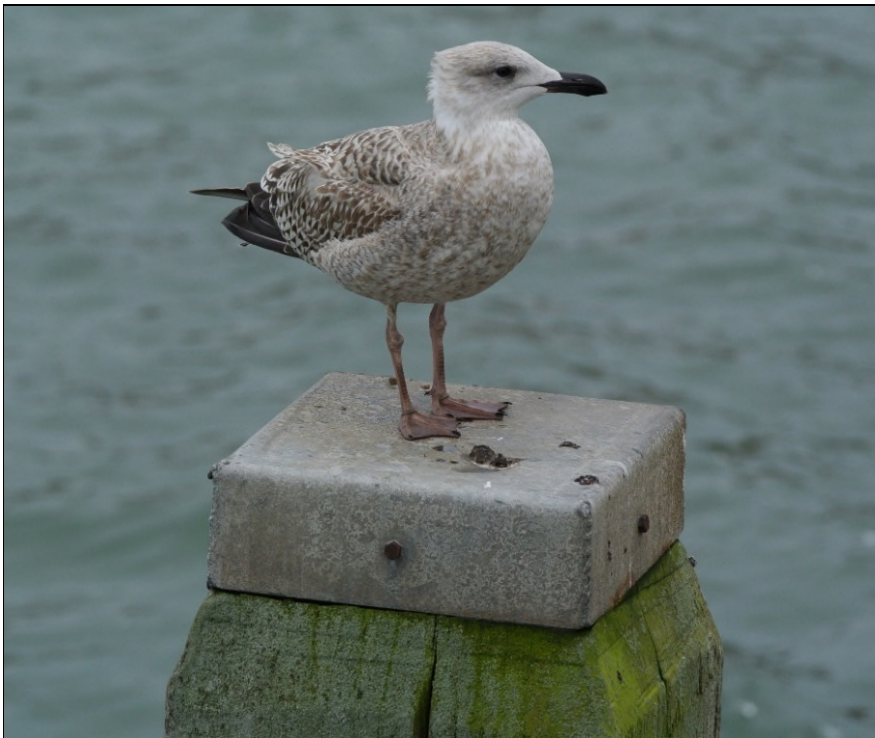
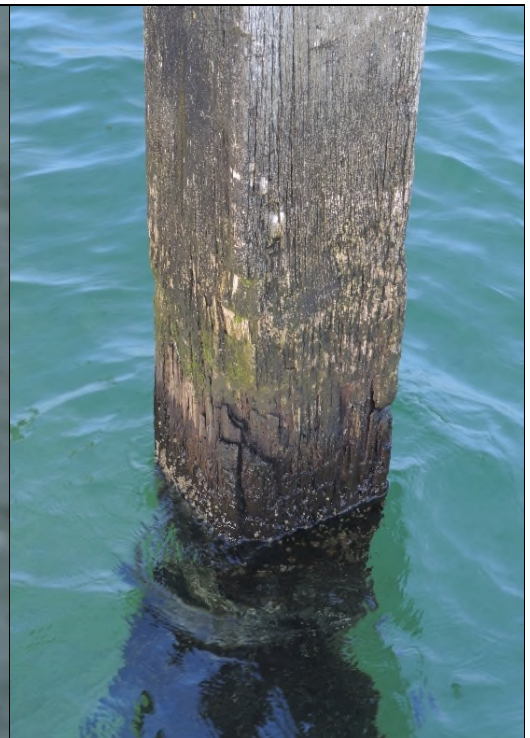
Abb. 5: Die Abdeckung schützt das Hirnholz und Risse der Dalbe vor Niederschlägen, auch der Nährstoffeintrag wird vermindert; nur ist sie aufgrund der Abschrägung etwas klein (Ostsee).

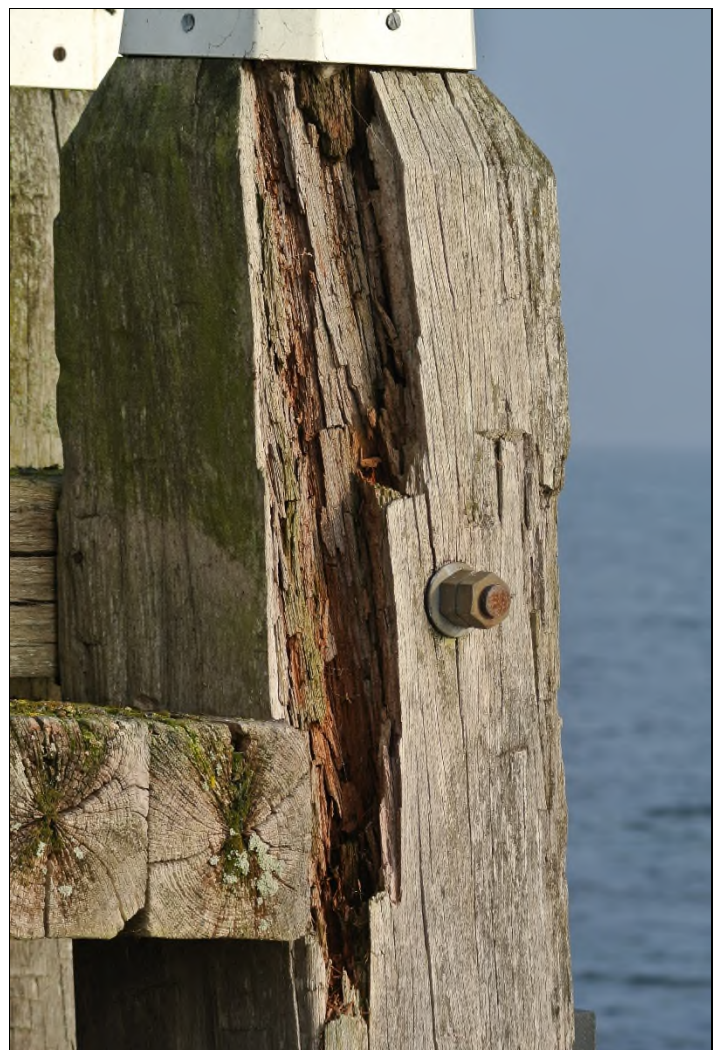
Abb. 7: Ostsee: Typischer Braunfäuleschaden an einer Dalbe; die Abdeckung ist zu knapp bemessen.

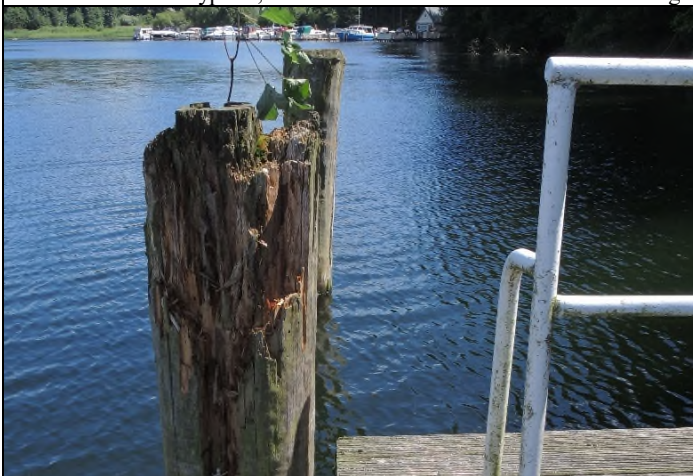
Abb. 9: Dalbe ohne baulichen Holzschutz. Im Süßwasser ist der obere Teil oft am stärksten gefährdet. Oberer Teil massiv braunfäulig und final zerstört; der untere Teil ist deutlich weniger angegriffen.

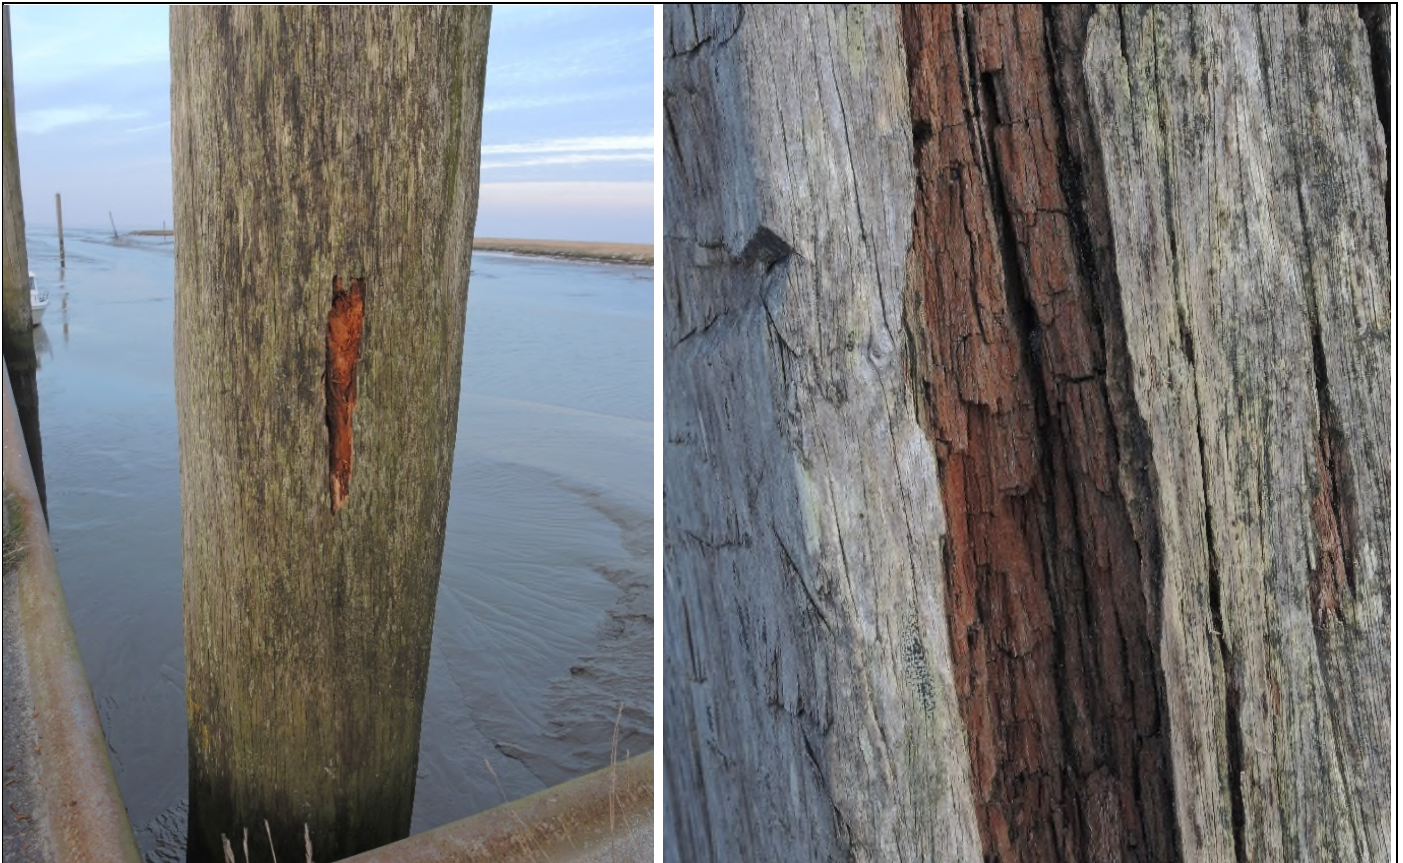
Abb. 13: Übersicht und Detail Nessmer-Siel (links); Südseite; 0,8 m über Kai, Südseite, Nadelholz, Splint, massive Braunfäule sichtbar.

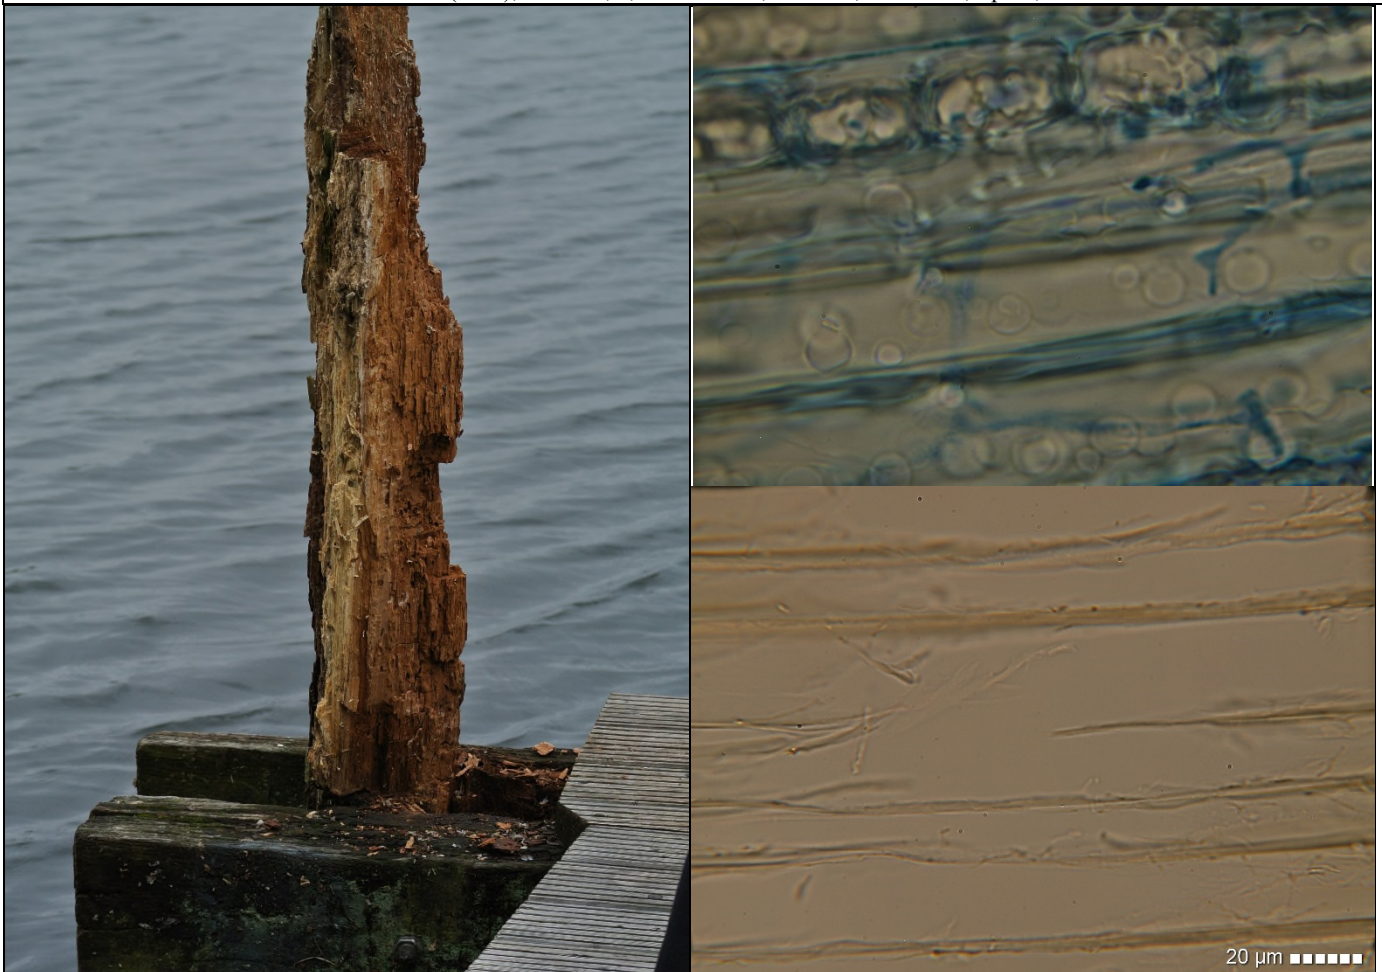
Abb. 14: Mischfäule an einer Dalbe. Im Süßwasser ist der obere Teil oft am stärksten gefährdet – oberer Teil massiv weiß- und braunfaul (final zerstört).

Schäden, die nur von Weißfäulepilzen stammen, wurden an den untersuchten Dalben im Meer nicht gefunden; es zeigten sich jedoch gelegentlich Mehrfachbefälle (Abb. 14). Im Süßwasser aber konnten an tropischen Wasserbauhölzern zuweilen Schäden durch Trameeten (*Trametes* – Weißfäulepilz mit i.d.R. kräftigen Abbauvermögen) nachgewiesen werden.

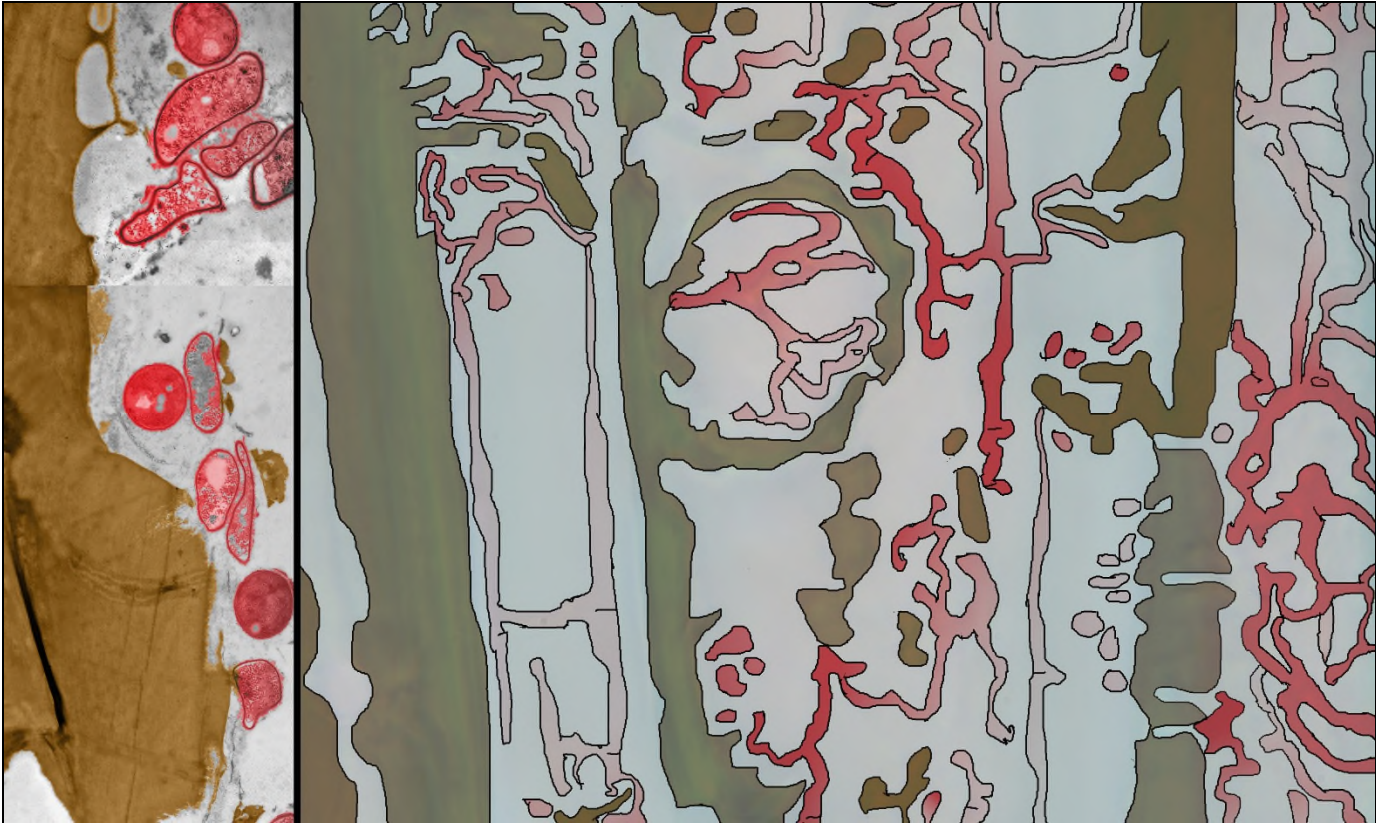
Abb. 16: Weißfäule-Abbaumuster; Angriff des Ausgebreiteten Hausporlings (*Donkioporia expansa*); Hyphen wachsen im Lumen des Holzes und bauen die Holzsubstanz (braun) vom Lumen herkommend ab; rötlich: Hyphen und Hyphenanschnitte; rechts: coloriertes elektronenmikroskopisches Bild; Vergrößerung ca. 2500-fach; links coloriertes lichtmikroskopisches Bild (mehrere Ebenen); Vergrößerung ca. 1000-fach.

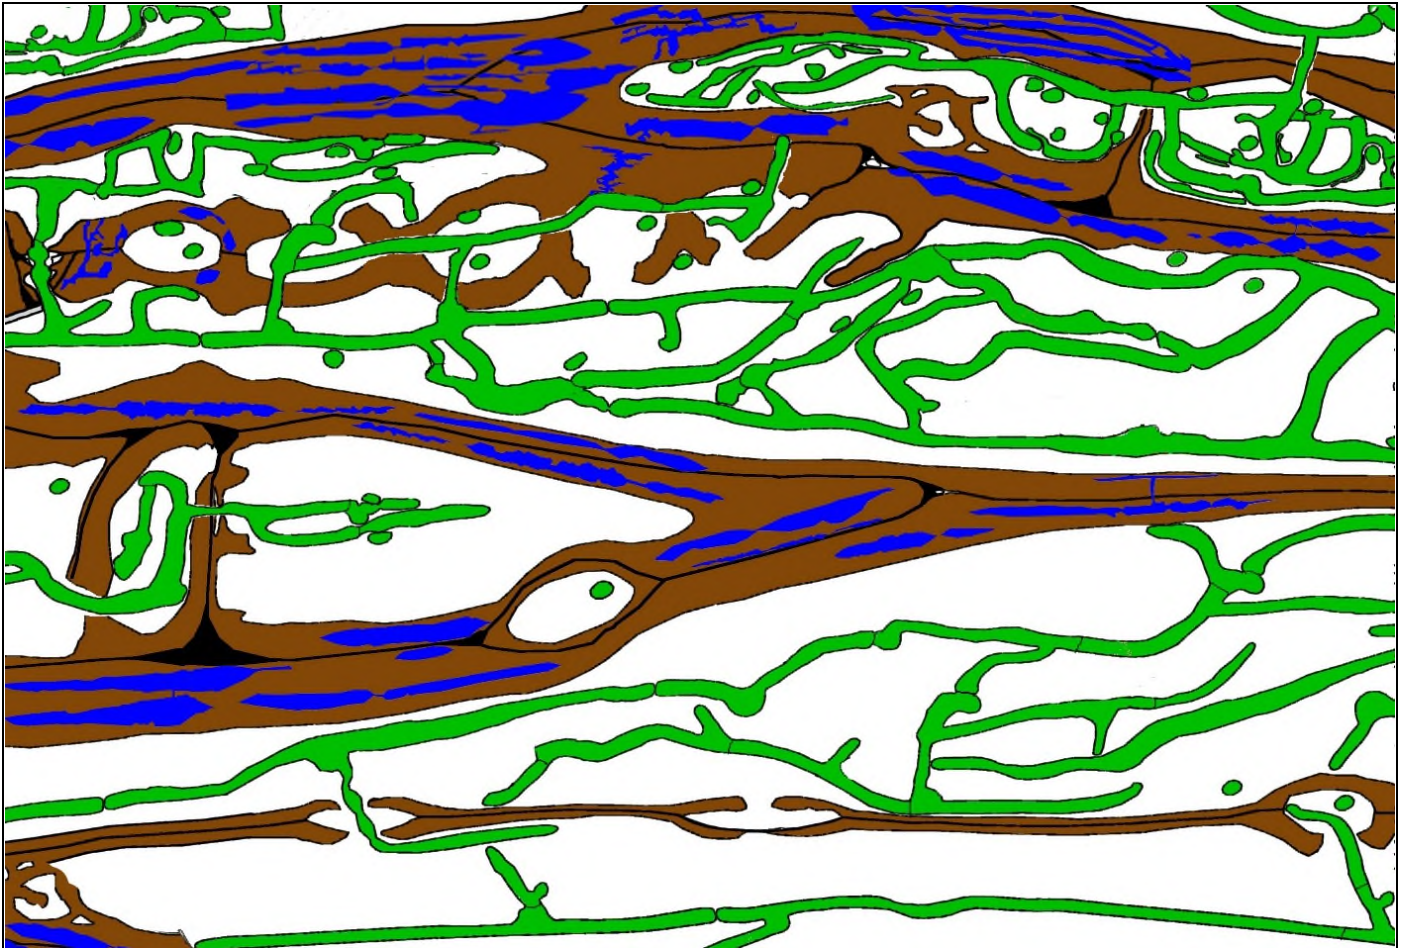
Abb. 18: Typischer Angriff eines Moderfäulepilzes im Holz (schematische Darstellung); die Kavernen (blau) werden direkt in der Holzzellwand gebildet; im Lumen wachsen zudem Hyphen von Schimmel- und Moderfäulepilze (grün).

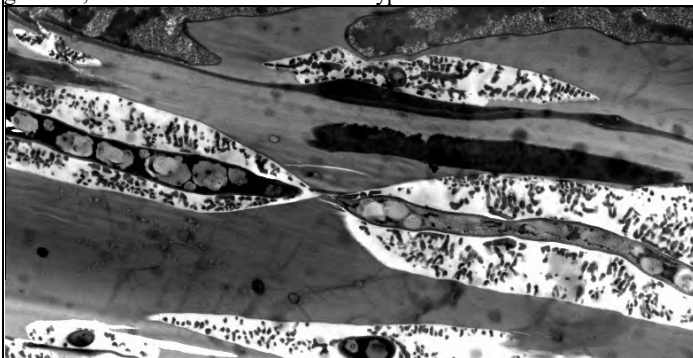
Abb. 19: Elektronenmikroskopische Aufnahme; Längsschnitt, Tropenholz: spitz zulaufende, fast perlenschnurartig angeordnete Kavernen; Hyphen in den Kavernen sichtbar – ca. 1500-fach.

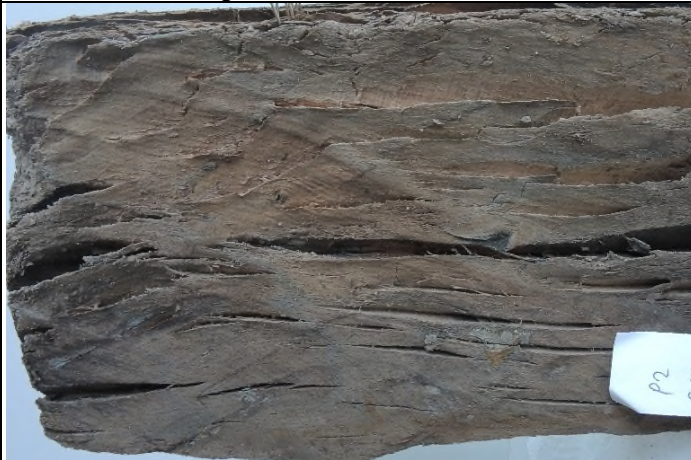
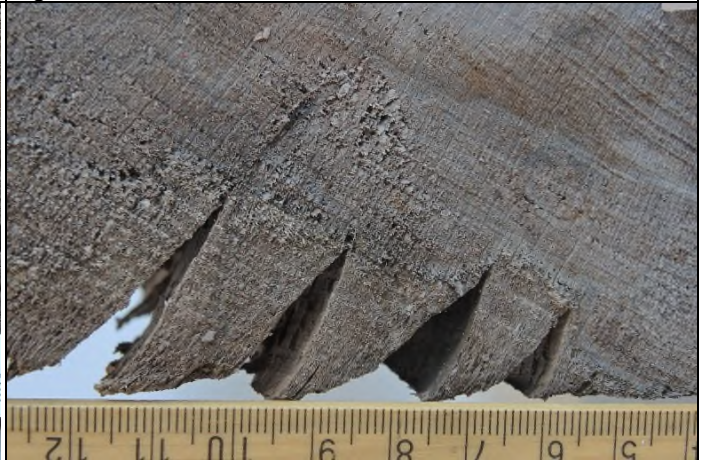
Abb. 28: Aufsicht: Bruchbild einer Bakterienfäule an Buche.

Abb. 29: Querschnitt: Bruchbild einer Bakterienfäule an Buche.

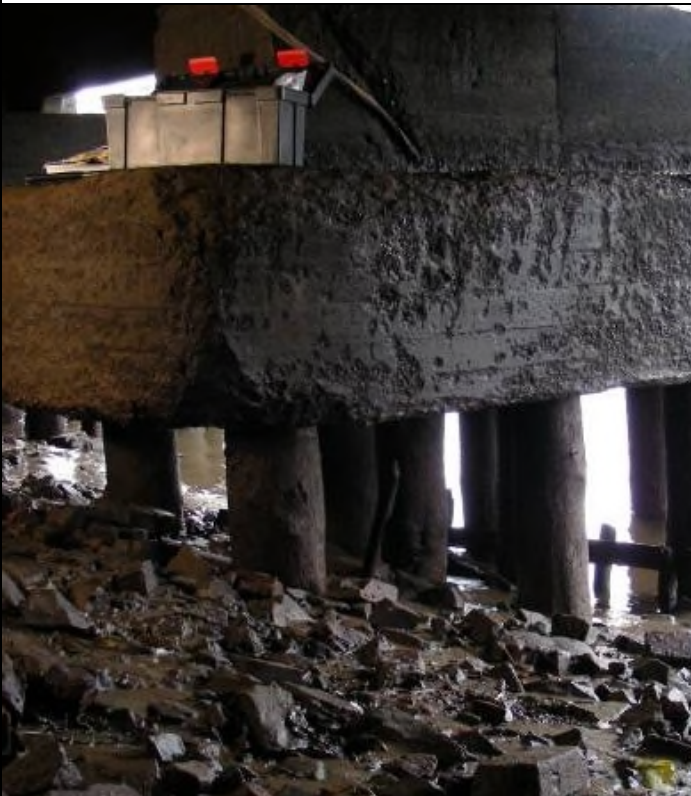
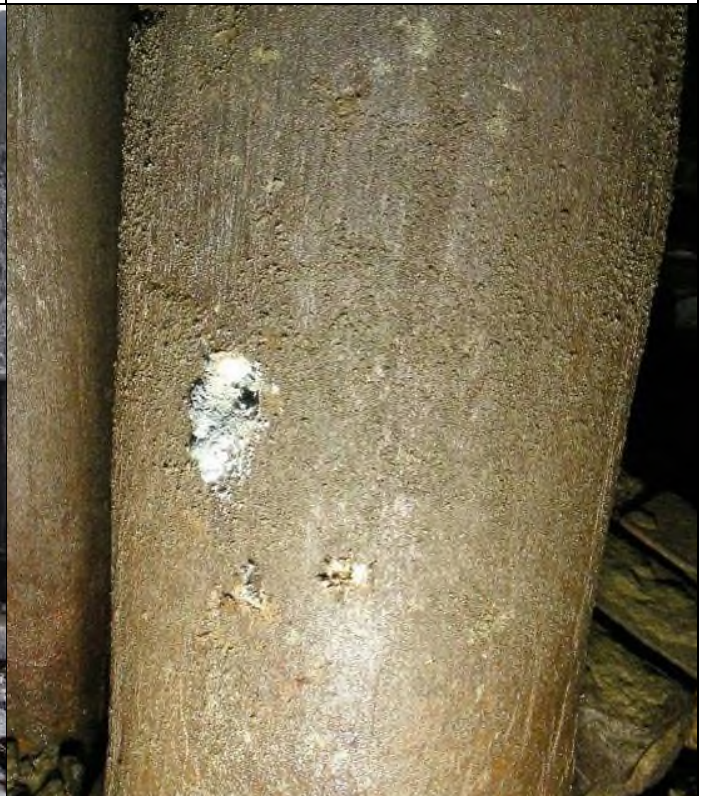
Abb. 30: Hamburger Hafen: Bereich der Untersuchung; vordere Pfahlgruppe, rechte Reihe, 1. Pfahl von der Uferseite im Bereich des Tidenhubs; Pfahlgruppe liegt täglich zweimal eine Stunde frei.

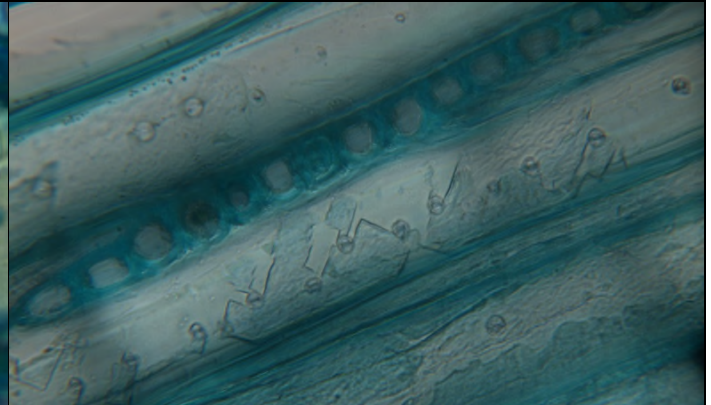
Abb. 35: Erosion-Bakterien (durchlichtmikroskopisch) im Nadelholz; Befallsgrenze: oben ohne - unten mit massiven Befall; ca. 500-fach.

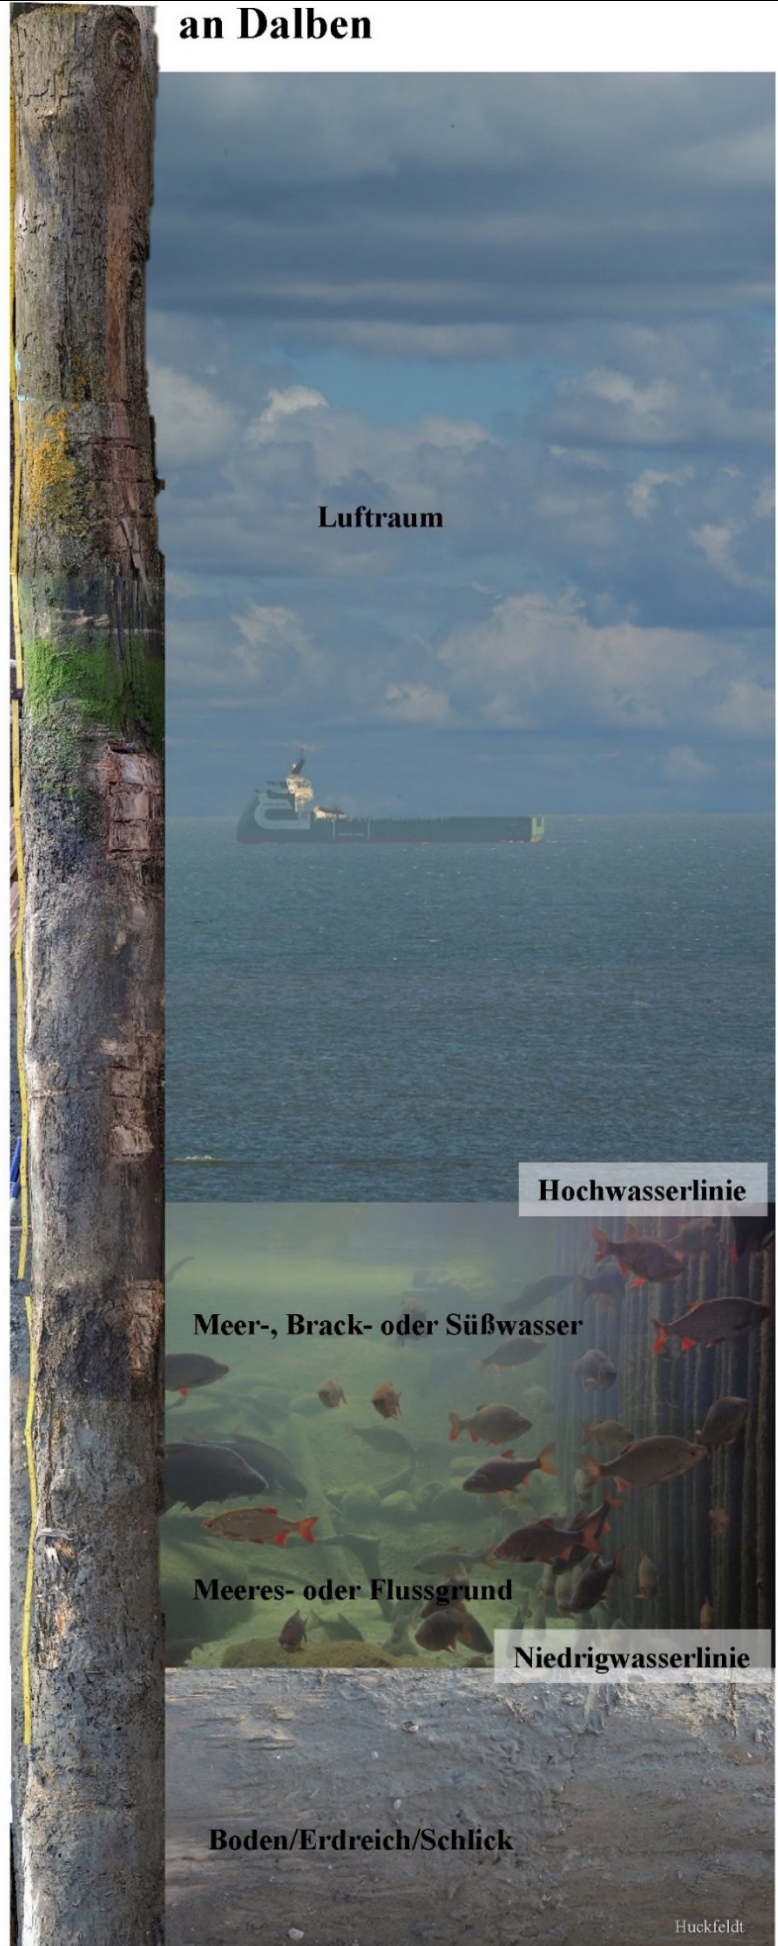
Zone 6 (M, B, S): baulich geschützter Kopf (nur wenn vorhanden), Schäden sind bei Schlagregenbelastung zu erwarten; also bei stark exponierten Dalben.

Zone 5 (M, B, S): baulich nicht geschützter Bereich; Holz über Wasser und kaum vom Salz-/Seewasser beeinflusst; „Bereich der Basidiomyceten“ und Insektenschäden; ein Kennzeichen kann ein reiches Flechtenwachstum sein, oft verbunden mit Innenfäule

Zone 3 (M, B, S): Hochwasserlinie (ggf. oberer Tidebereich) „Wasser-Luft-Zone“ bzw. „Bereich des Übergangs“; Bereich der Seepocken (Meer), des Moderfäulepilz- und begleitenden Bakterien-schadens

Zone 2a (M, B): unterer Tidebereich mit ständigem Wasserwechsel und wirbelndem Schlamm „Schlamm-Wasser-Zone“ bzw. „Bereich der Moderfäulepilze, Bakterien-schäden und der holzerstörenden Meerestiere“; ein Kennzeichen ist oft eine sanduhrenförmige Taillierung der Dalbe.

Abb. 38: Eine Dalbe ist in den unterschiedlichen Höhen verschiedenen biotischen Belastungen ausgesetzt, die sehr unterschiedliche Lebensräume bedingen; Haupt-Schaden und -Aspekte jeweils genannt (Bildmontage: T. Huckfeldt).

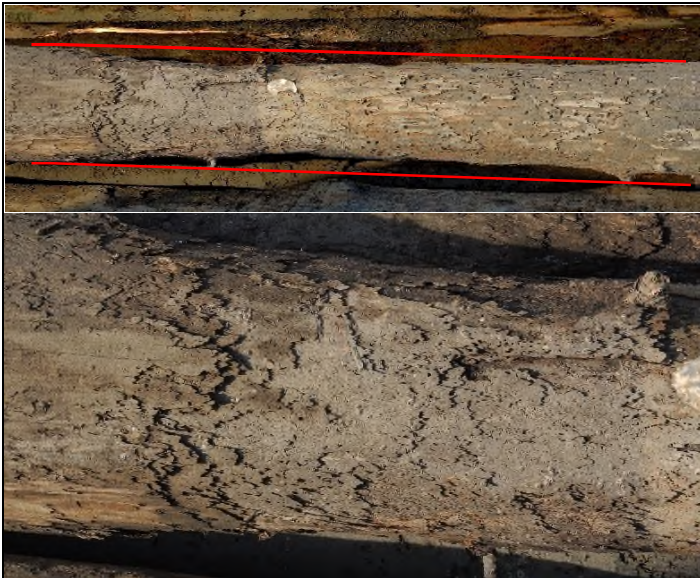
Abb. 41: Dalbe mit Bohrsessel- (*Limnoria lignorum*) und Bohrmuschel-Befall (*Teredo navalis*) mit deutlicher Verjüngung im Befallsbereich.

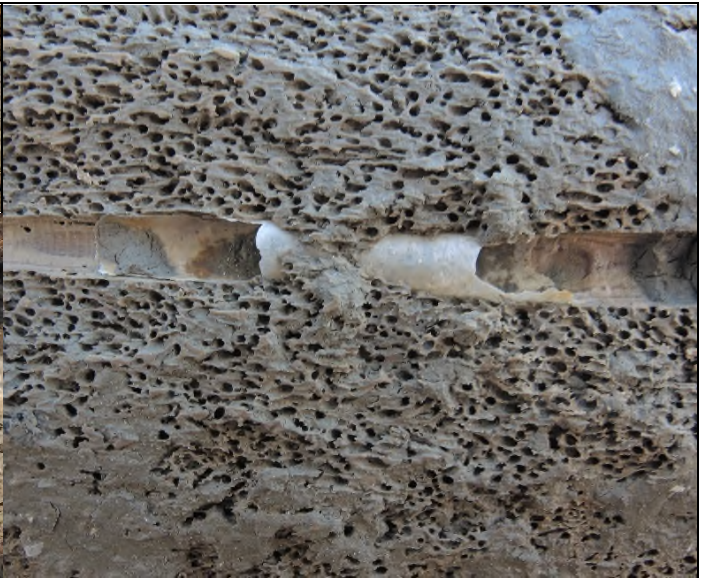
Abb. 42: Detail der tierischen Schäden; Bohrgangwände zudem geschädigt durch Moderfäulepilze und Bakterien.

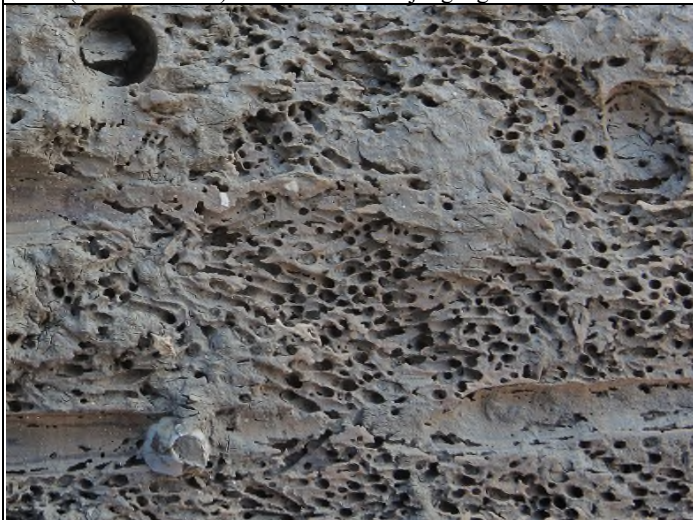
Abb. 43: Dalbe mit Bohrsessel-Befall (*Limnoria lignorum*) mit vielen feinen Bohrgängen im Holz.

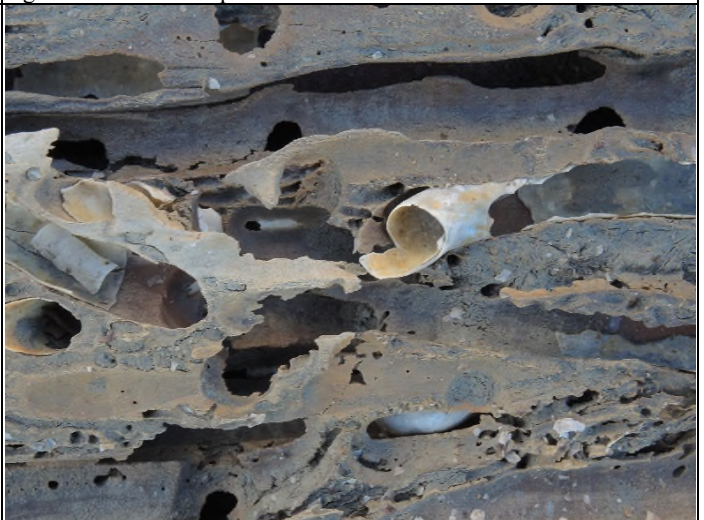
Abb. 44: Dalbe mit Bohrmuschel-Befall (*Teredo navalis*); Gänge der Muschel mit Kalk-Auskleidung.

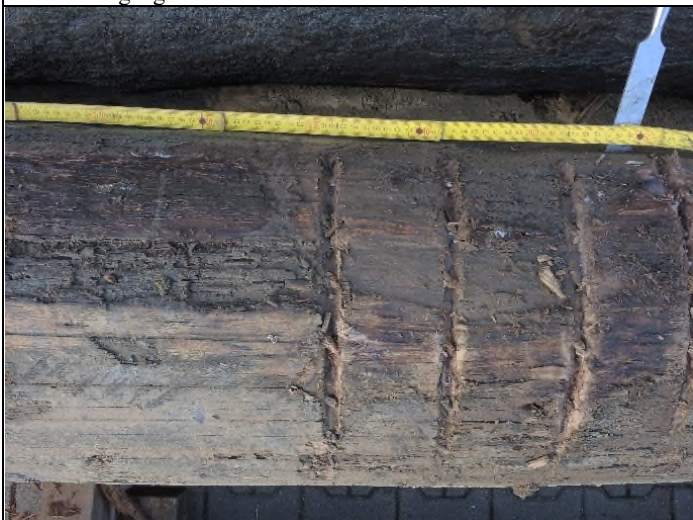
Abb. 45: Wasser-Luft-Zone (Tidenhubgrenze) vorwiegend mit Schäden durch Moderfäulepilze; für Muscheln und Asseln ist der Bereich zu „trocken“.

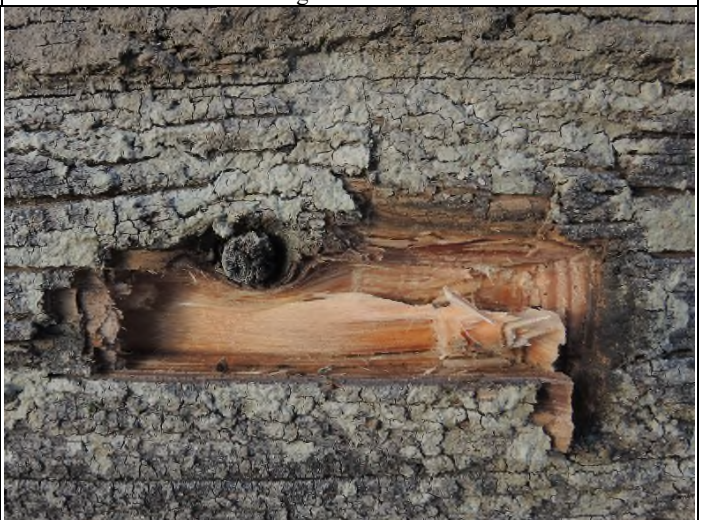
Abb. 46: Eine Probennahme aus diesem Bereich zeigt einen oberflächlichen Schaden, das Holz im Inneren ist hart, frisch und hell.

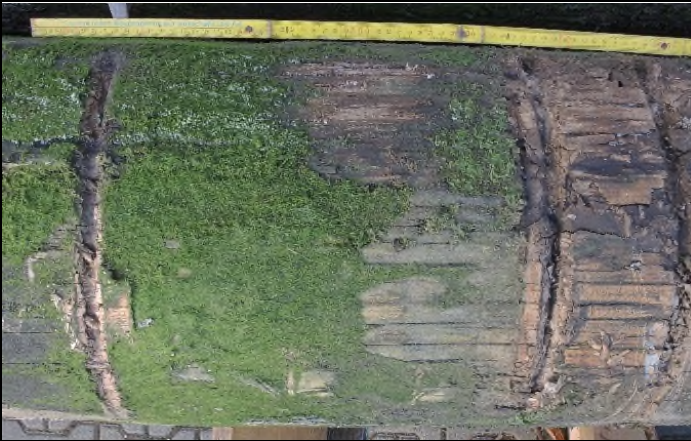
Abb. 47: Dalbe im Bereich etwas oberhalb der Wasser-Luft-Zone (Tidenhub), viele Luftalgen, aber auch Moose siedeln sich hier an.

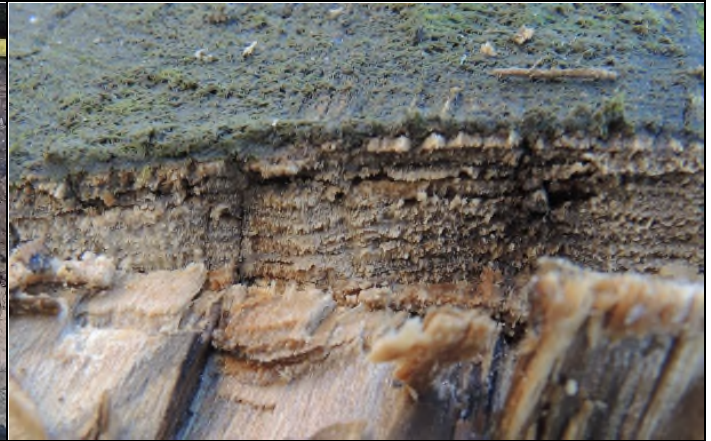
Abb. 48: Probennahme-Punkt: Lupenaufnahme des bakterien- und moderfaulen Holzes mit zonierte Holzabbau besonders im dunkler verfärbten Spätholz.

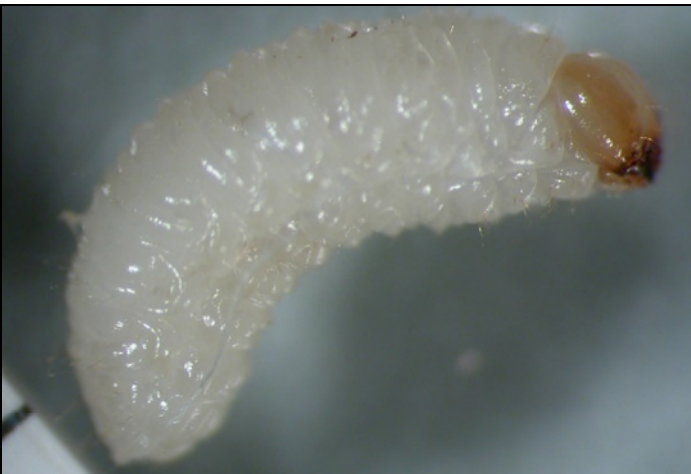
Abb. 49: Cremefarbene, kleine Larven des Rüsselkäfers mit deutlicher Kopfkapself; Fundstelle: Neuwerk, Bauernhafen auf der Insel-Südseite, Probe 3: Hafenbecken Ostseite Pfahl 5 von Süd, 18.10.2017.

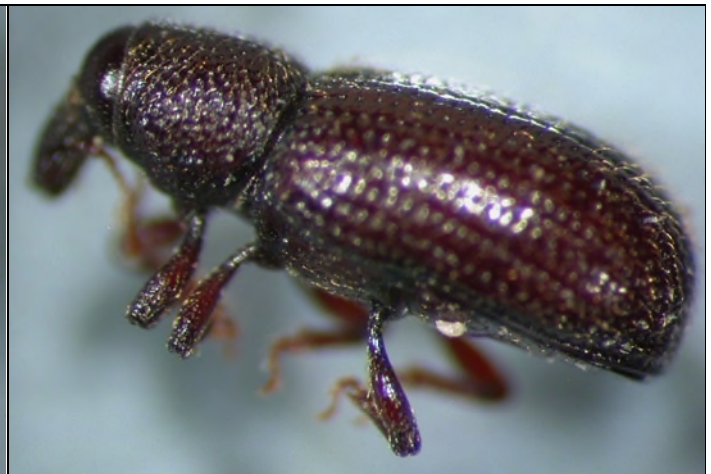
Abb. 50: Vollinsekt eines Rüsselkäfers in Seitenansicht: braunes kompaktes Tier mit Rüssel; Fundstelle: Neuwerk, Bauernhafen auf der Insel-Südseite, Probe 3: Hafenbecken Ostseite Pfahl 5 von Süd, 18.10.2017; Det.: Dr. Noldt: Treibholz-Rüssler – *Pselachus spadix*.

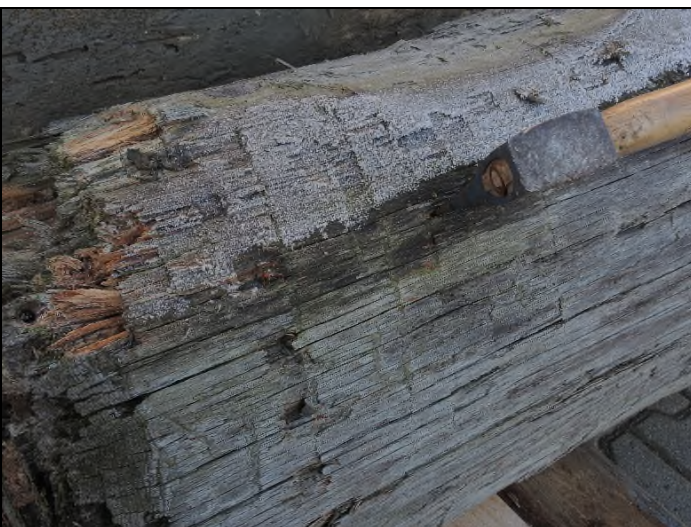
Abb. 51: Oberes Ende einer gezogenen Dalbe (Nordsee): Von außen ist kein Schaden erkennbar.

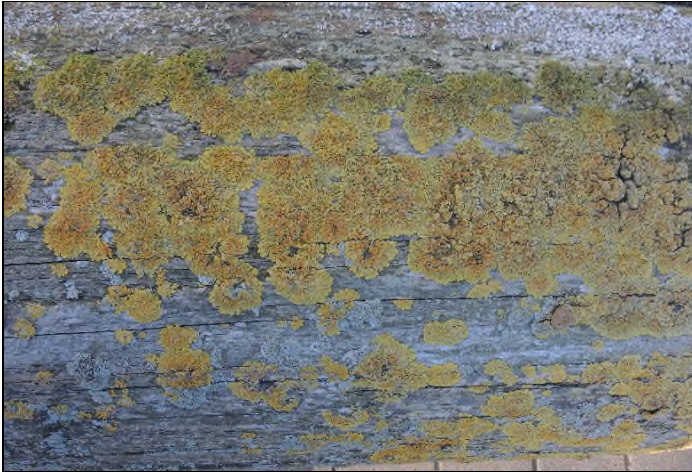
Abb. 53: Zahlreiche Flechten-Arten wachsen auf dem oberen Ende der Dalbe (Nordsee).

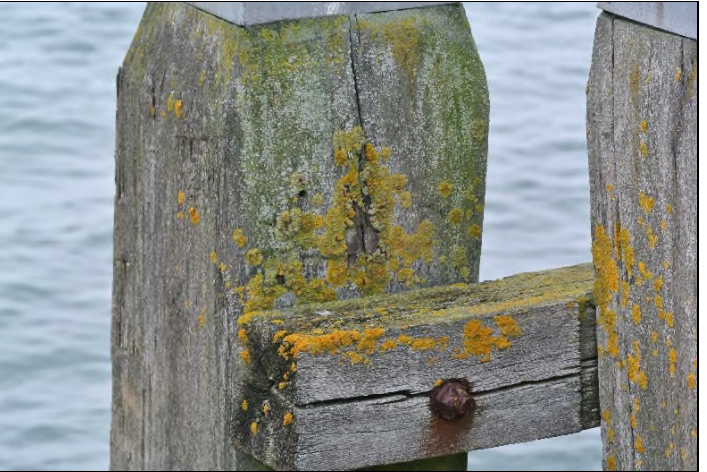
Abb. 54: Zahlreiche Flechten-Arten wachsen auf dem oberen Ende dieser Dalbe (Ostsee).

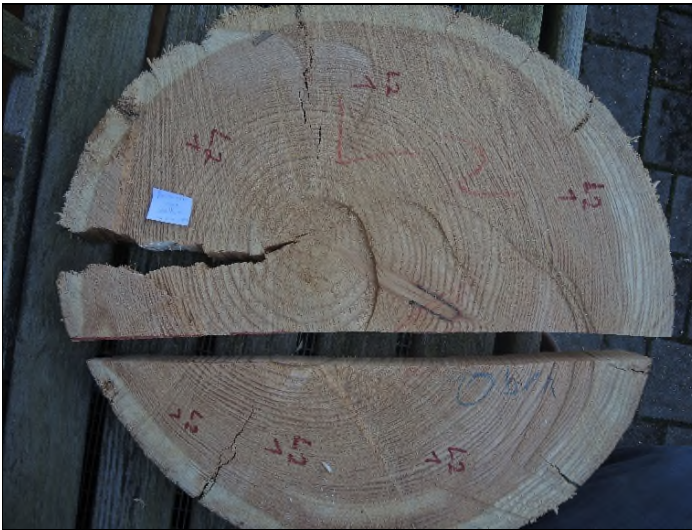
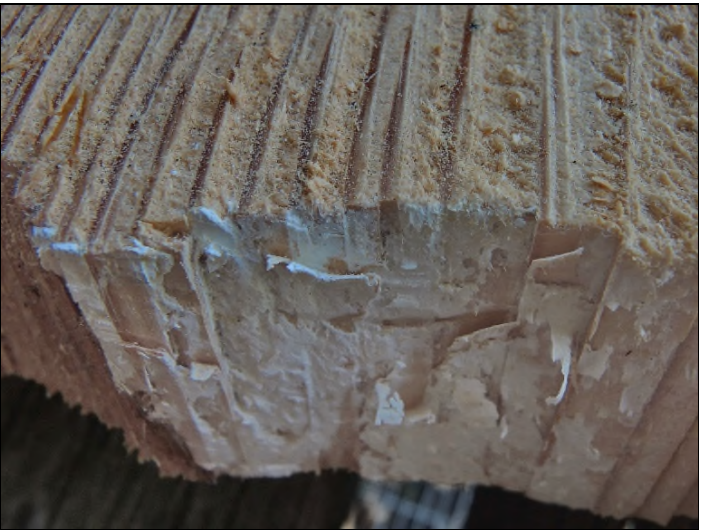
Abb. 55: Probenübersicht P4: Lärche, Entnahmestelle 2; Pilzprobe am Papier.

Abb. 56: Mycel des Zaunblättlings (*Gloeophyllum sepiarium*) in einem Riss, der sich weit in den Kern zieht.

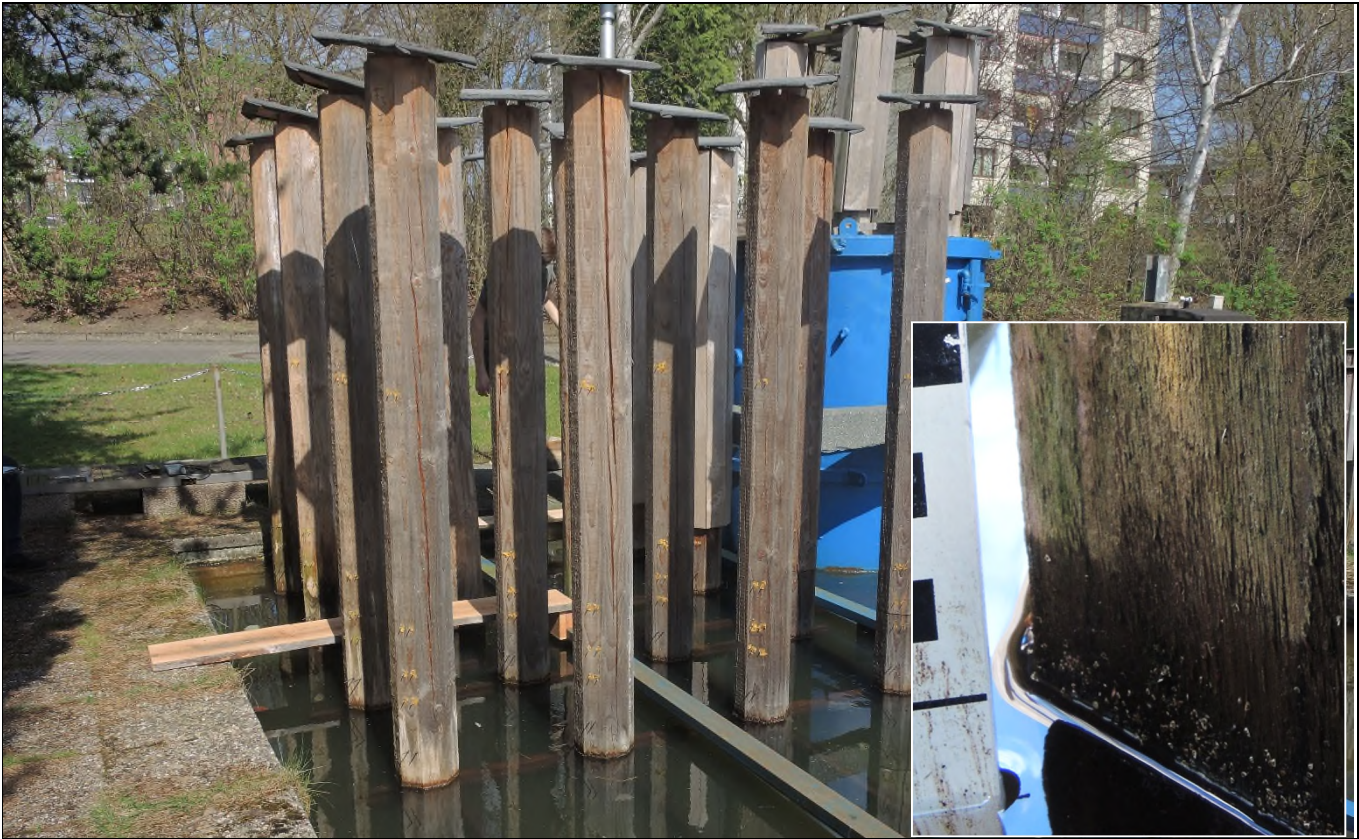
An der wenig bewegten Wasseroberfläche des „Klotzteiches“⁵ wurde diese Zone genauer untersucht (Abb. 57). Hier ergab sich eine erste Kavernen-Bildungen im Süßwasser durch Moder- und Bakterienfäule am Wasserspiegel (ca. -0,5 und +0,5 cm). Unter Wasser drangen die Mikroorganismen weniger tief ins Holz ein (unter 1 mm) als über dem Wasserspiegel (bis 2,3 mm tief). 9-10 cm über dem Wasserspiegel entstanden nur noch selten Moderfäule-Kavernen und diese waren dann zerstreut. Erwähnenswerte Unterschiede bei den verschiedenen Nadelholzarten ergaben sich nach dem kurzen Versuchszeitraum im Versuchsaufbau am Thünen-Institut kaum⁶. Im salzigen Wasser ergab sich kein Befund im Versuchszeitraum. Am Hafen Norddeich (Meerwasser) kam es dagegen in einem ähnlichen Zeitraum zu einer deutlichen Kavernenbildung, die vergleichbar ist mit den Süßwasser-Kontrollproben im „Klotzteich“ am Thünen-Institut. Für Hafen-Dalben kann ein ähnliches Befalls-Szenarium angenommen werden, nur dass die Befallszone „Wasser-Luft“ aufgrund von hafenspezifischen Gezeiten und des sehr unterschiedlichen Wellenanlaufs an die einzelne Dalbe und auch schon an die einzelnen Dalben-Seiten⁷ deutlich größer ist.

Abb. 57: Übersicht Klotzteil mit den Probe-Dalben/-Balken im Süßwasser (Thünen-Institut für Holzforschung, Hamburg).
