Bakterien und Pilze an Wasserbau-Holz

T. Huckfeldt und M. Rehbein

Thema: „Praxisnahe Untersuchungen zum Schutz von Holz im Meerwasser“

Teil: Bakterien- und Pilzschäden an Dalben und Hafenkonstruktionen (Wasserbauhölzer);

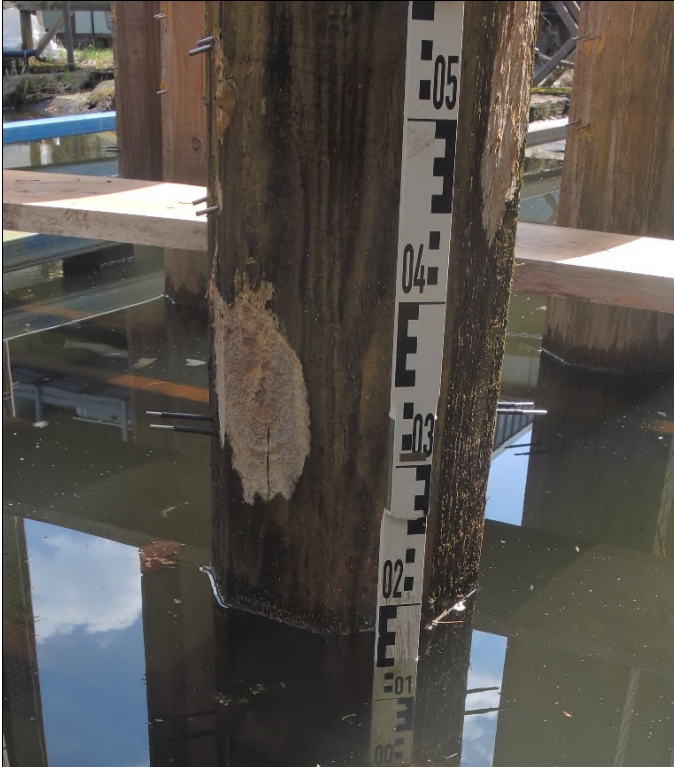
Abb. 58: Rundholz Nr. 3. Probenahme-Ort, Fruchtkörper des Großen Zystidenkammpilzes (*Phlebiopsis gigantea*) erkennbar.

4. In einem Fall wurde ein Holz mit einem Vorschaden (Rohholzbefall) durch den Große Zystidenkammopilz (*Phlebiopsis gigantea*) im Klotzteich untersucht (Rundh.-Nr. 5; Abb. 58 und Abb. 59). Der Große Zystidenkammopilz ist ein Rindenpilz mit schwachem Abbauvermögen, er verursacht eine Weißfäule. Hier zeigte sich, dass sich dieser Befall während der bisherigen Versuchsdauer räumlich verschob und es sogar zu einer Fruchtkörperbildung kam. Oberhalb von ca. 50 cm war dem Augenschein nach kein Befall an den Klotzteich-Hölzern mehr erkennbar, obwohl einige Hölzer in fast ganzer Länge streifig bewachsen waren. Unterhalb von ca. 50 cm kam es am Rundholz Nr. 5 fast rundherum zur Fruchtkörperbildung. An je einem Lärchen- und Douglasienstamm scheint der *Phlebiopsis gigantea*-Befall vertrocknet zu sein (je mehr als 50 cm über dem Wasserspiegel). Die bekannte Empfehlung, vorinfizierte Hölzer auszusortieren, wurde bestätigt.

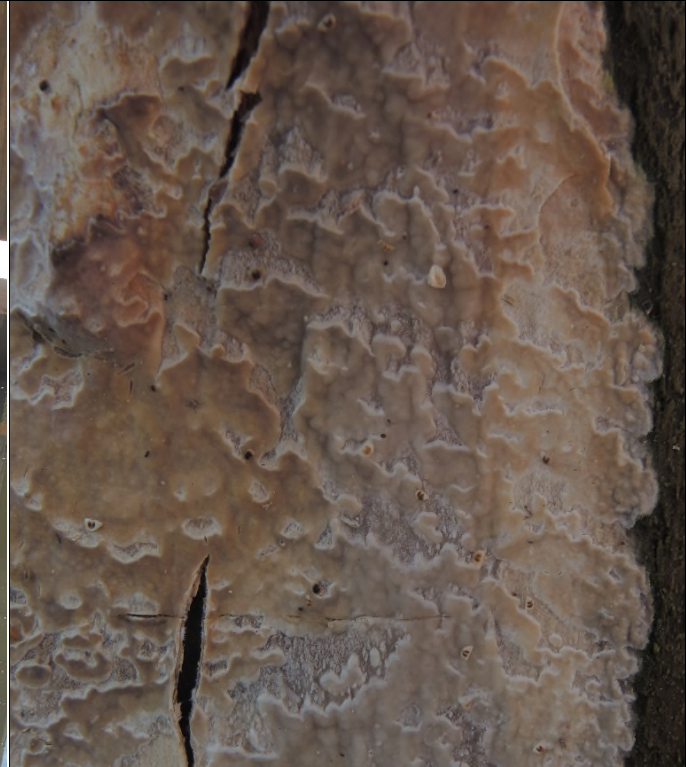
Abb. 59: Rundholz Nr. 5. Probenahme-Ort, Detail eines Fruchtkörpers des Großen Zystidenkammpilzes (*Phlebiopsis gigantea*).

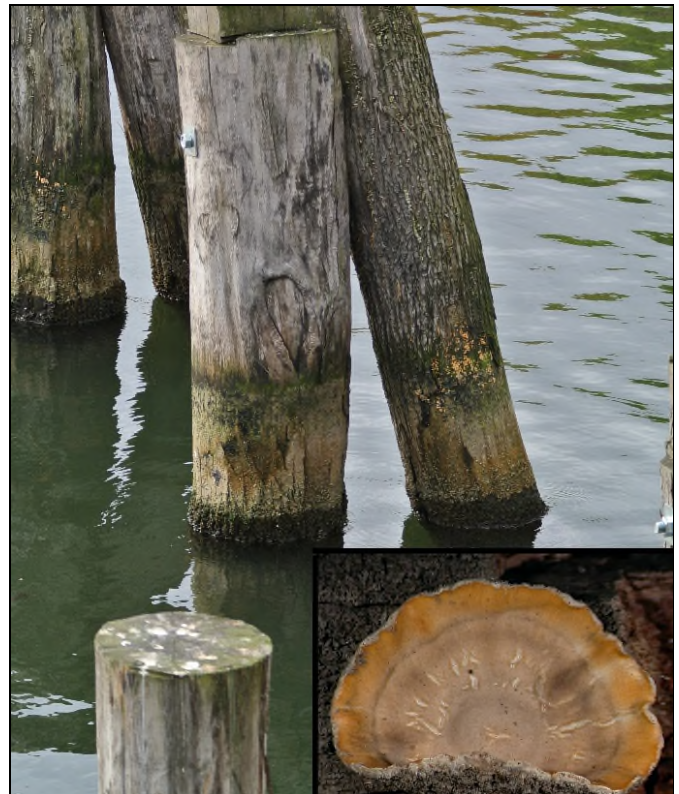
Abb. 60: Lübecker Hafen: Striegeliger Schichtpilz (*Stereum hirsutum*) an berindeter Eichenholz-Dalbe; Befall des Splintholzes; Eckbild: Fruchtkörperdetail.

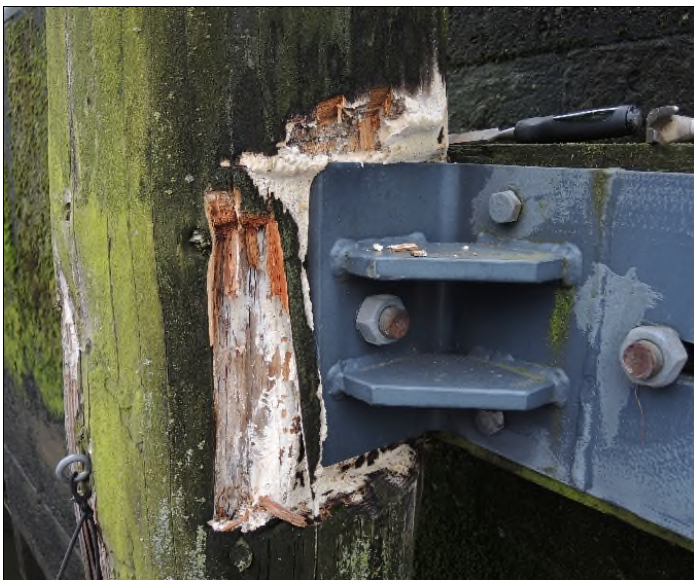
Abb. 61: Braunfäule-Erreger: Gelber Porenschwamm / Gelbe Braunfäuletramete (*Antrodia xantha*); Fundstelle: Hamburg; Am Sandtor kai; Südseite des Hafenbeckens; Dalben im Museumshafen, Probenpunkt 7; etwas unterhalb des Balkenkopfes.

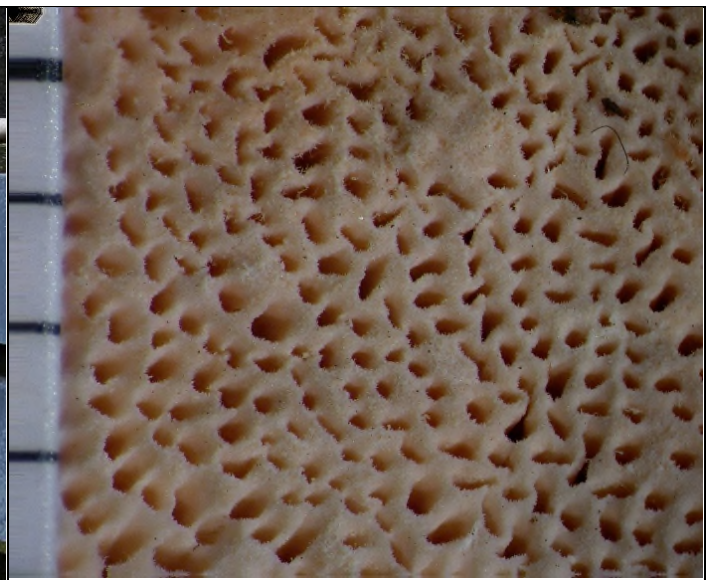
Abb. 62: Porenbild der Gelben Braunfäuletramete (*Antrodia xantha*), die Poren sind weiß bis schwach gelblich, rund bis leicht eckig und etwas unregelmäßig, die Grade sind leicht wellig und die Oberfläche nicht plan; Maßstab mit Millimetern.

Die Gelbliche Braunfäuletramete ist, wie die Blättlinge, besonders widerstandsfähig gegenüber wechselnden Feuchtigkeits-Verhältnissen. In Gegensatz zu den Blättlingen hat der Fruchtkörper jedoch Poren (Abb. 62) und keine Leisten. An Dalben wurden sie nur in einer erdähnlichen Umgebung nachgewiesen. Die Gelbliche Braunfäuletramete liebt Wärme und tritt deshalb gern an feuchtwarmen Hölzern von Treibhäusern, Kalt- und Warmdächern auf. Ein Wachstum ist zwischen 5-35°C möglich (Tab. 2). Schnellstes Wachstum wird zwischen 28-31°C erreicht (CARTWRIGHT/FINDLAY, 1956; SCHMIDT/MORETH, 2003).

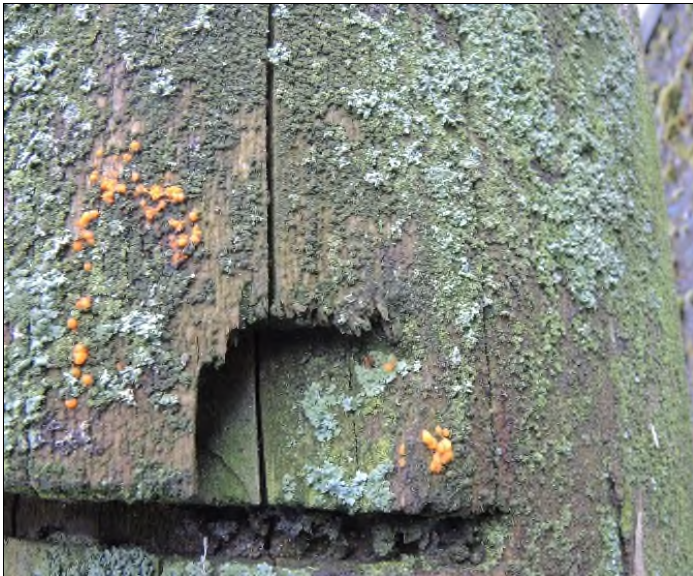
Abb. 63: Braunfäule-Erreger: Zerfließende Gallerträne (*Dacrymyces stillatus*); Fundstelle: Hamburg; Am Sandtorkai; Südseite des Hafenebeckens; Dalben im Museumshafen, Probenpunkt 7; Kopf des Balkens.

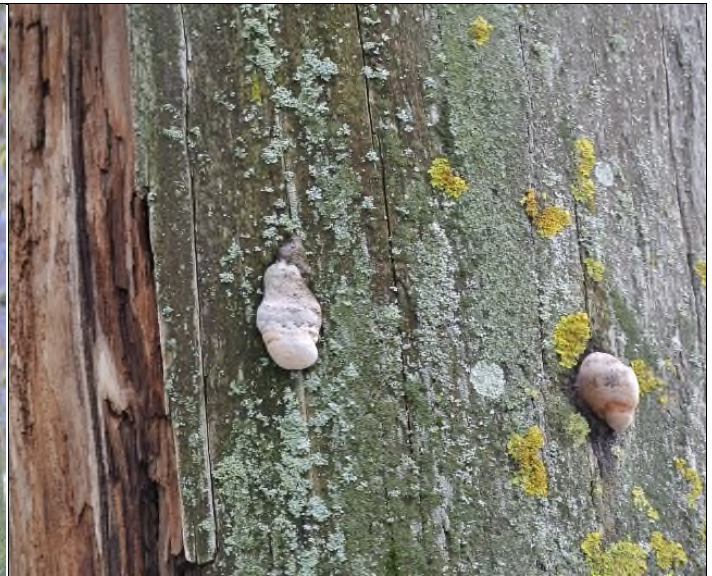
Abb. 64: Braunfäule-Erreger: Rotrandiger Baumschwamm (*Fomitopsis pinicola*); Fundstelle: Hamburg, Hafen – Großer Grasbrook, 3. Deko-Dalbe; Probenpunkt 8 (Fruchtkörper); Osten, ca. 355 cm über Wasser (ca. 510 cm über N.N.).

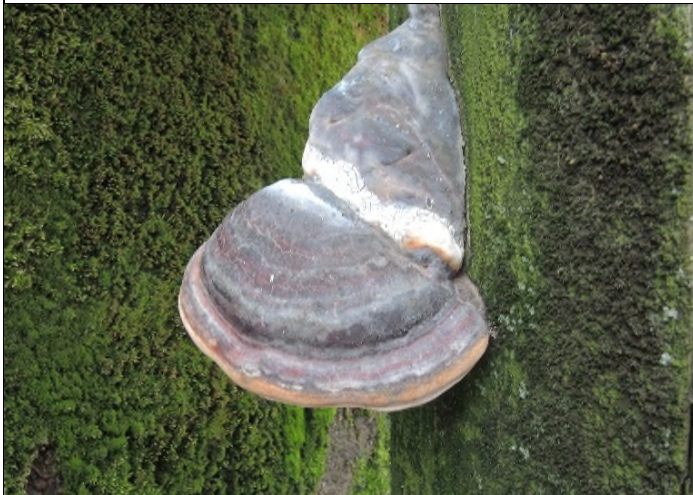
Abb. 65: Braunfäule-Erreger: Rotrandiger Baumschwamm (*Fomitopsis pinicola*); Hamburg, Museumshafen (Am Sandtorkai), mittlere Dalbe; Nr.; West, ca. 60 cm über Wasser (160 cm über N.N.).

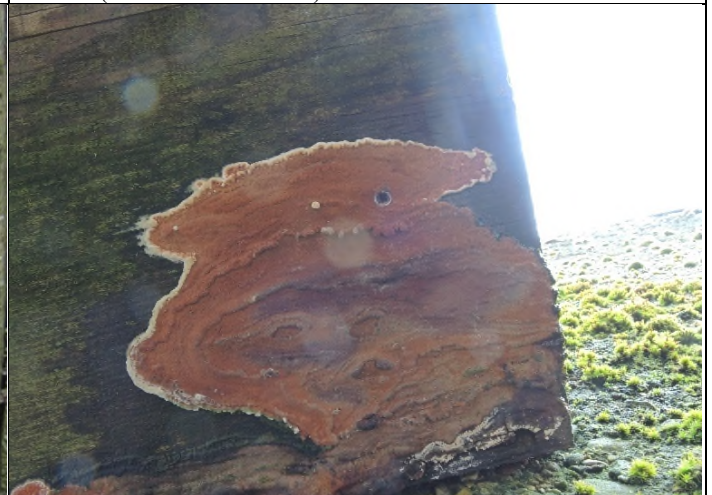
Abb. 66: Häutiger Lederfältling (*Meruliopsis / Gloeoporus taxicola*); Fundstelle: Hamburg, Museumshafen (Am Sandtorkai), mittlere Dalbe; Probenpunkt 7; oberes Befestigungsholz am Kai.

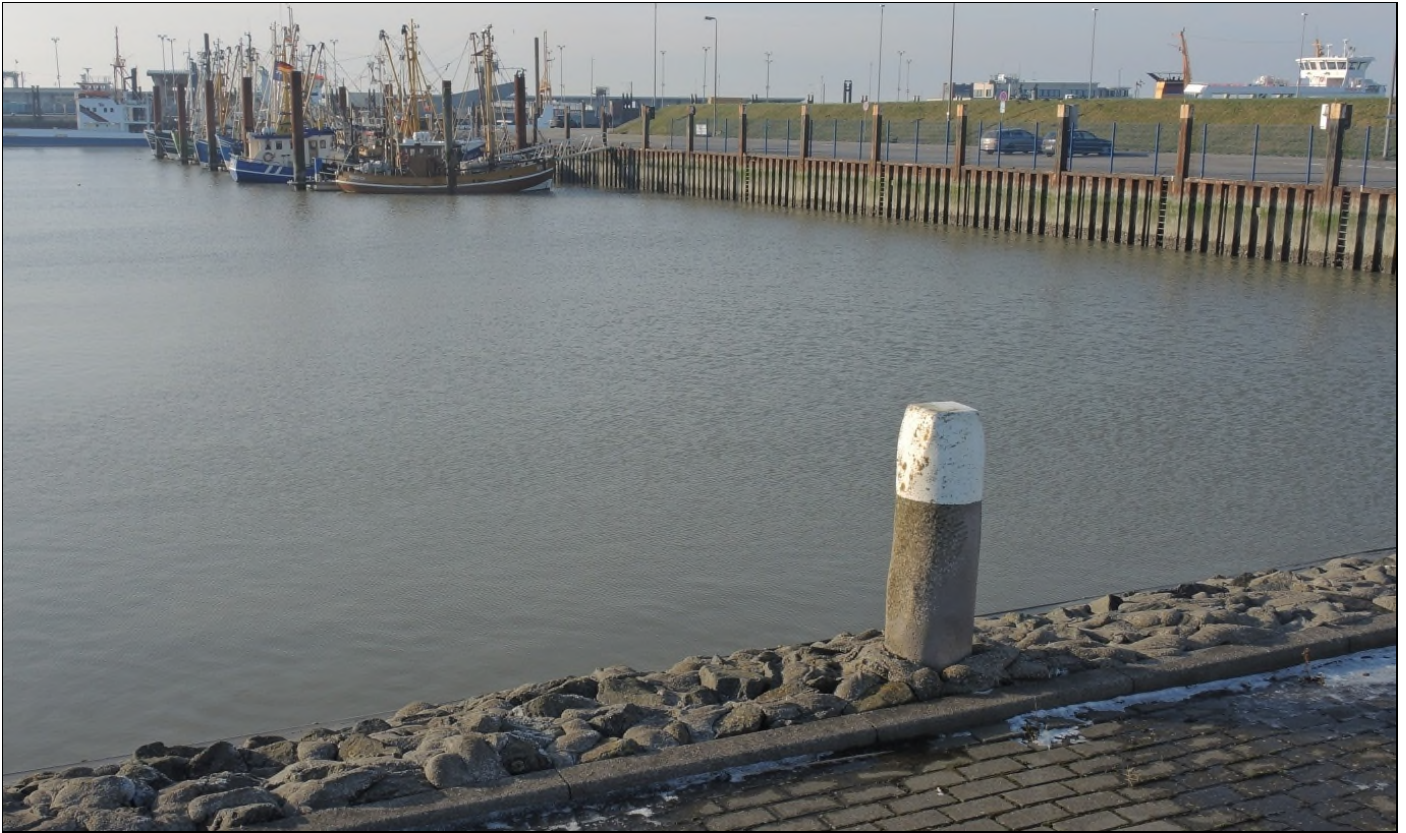
Dalben-Ausfälle wurden im oberen Bereich (z. B. Hamburger Hafen; Abb. 70) durch Basidiomyceten oder in der Wasserzone durch Meerestiere und Moderfäulepilze hervorgerufen. Hierbei haben die Meerestiere zu den stärksten Schäden geführt (z. B. Yacht-Zentrum Störtebeker; Abb. 67).

Abb. 67: Übersicht Hafenbecken an der Hafenstraße (Yacht-Zentrum Störtebeker GmbH), Dalben ausgebaut; Probe 1 bis 18

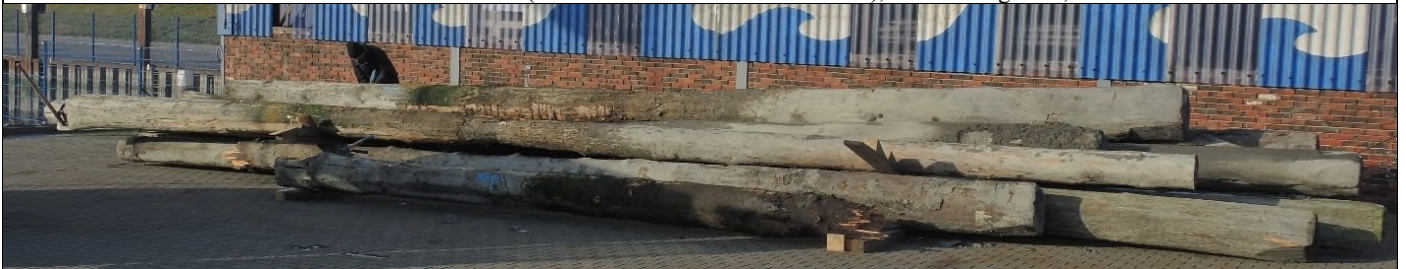
Abb. 68: Übersicht der gezogenen Dalben an der Hafenstraße (Yacht-Zentrum Störtebeker GmbH); nach der Probennahme wurden die Dalben kopfüber wiederverwendet.

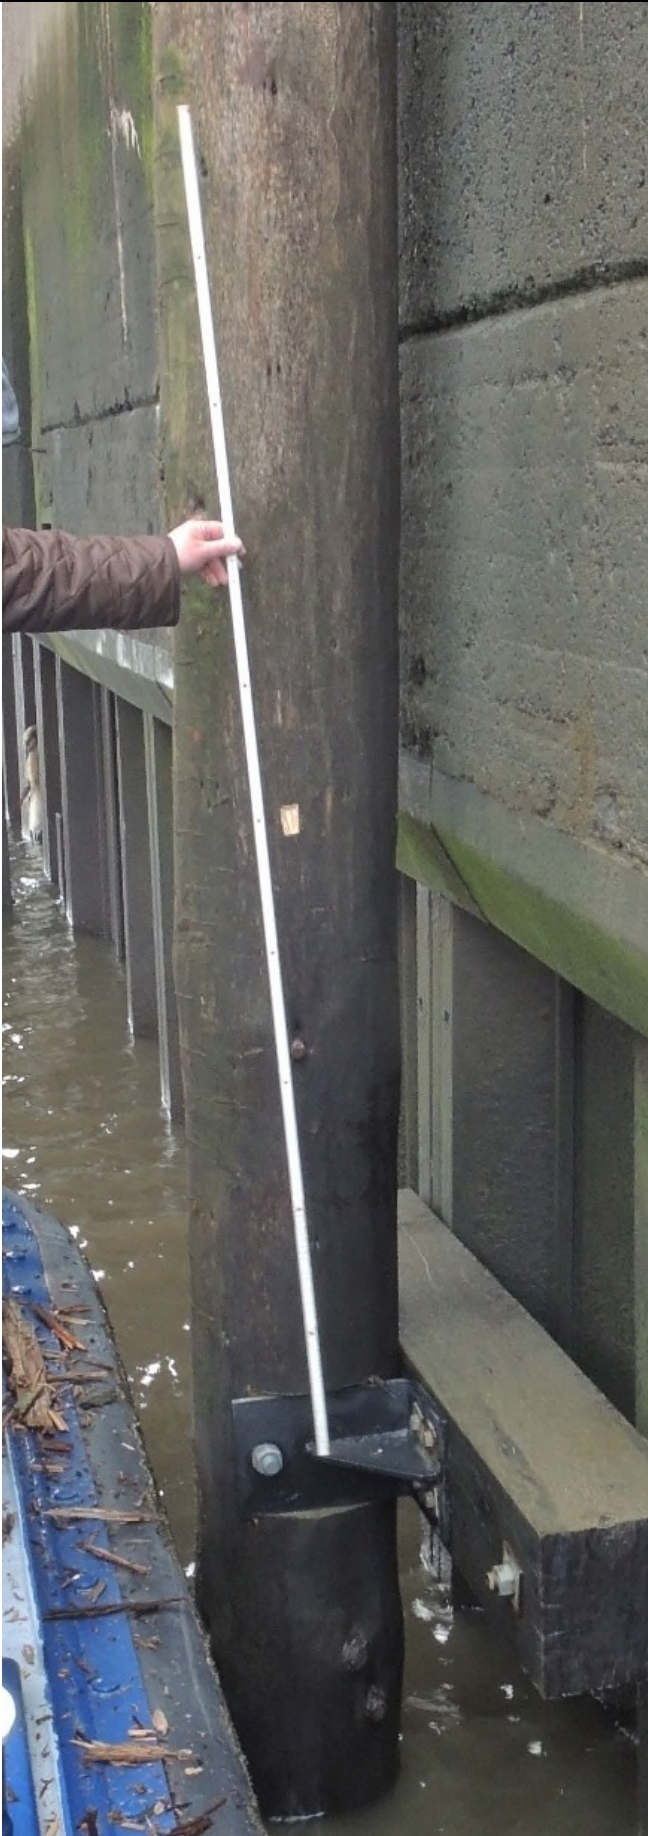
Abb. 69: Hamburg, Einfahrt Museumshafen, unterhalb der Mahatma-Gandhi-Brücke; Südseite des Hafenbeckens, Kontrollprobe „neue Dalbe“ (ca. 1 Jahr alt) ca. 150 cm über Wasseroberfläche; Probenahme: 30.03.2017.

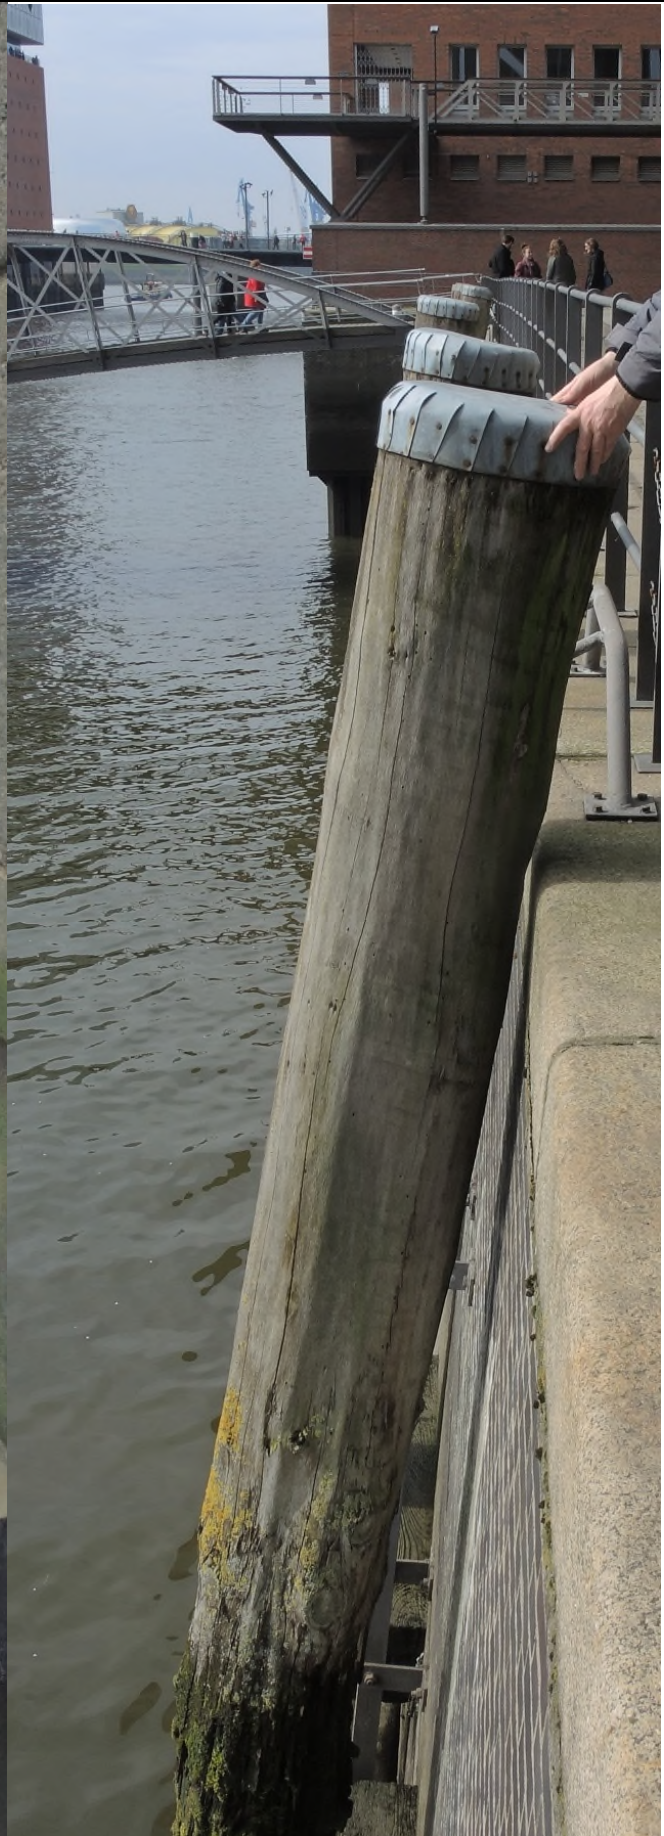
Abb. 70: Hamburg, Museumshafen, Am Sandtorkai; Nordseite des Hafenbeckens, ohne Probenahme, massiv geschädigte, sich an die Haufenmauer anlehende Dalbe, die sich hätte umkippen lassen. Ein massiver Schaden ist nur im Bereich oberhalb des Tidenhubes deutlich.

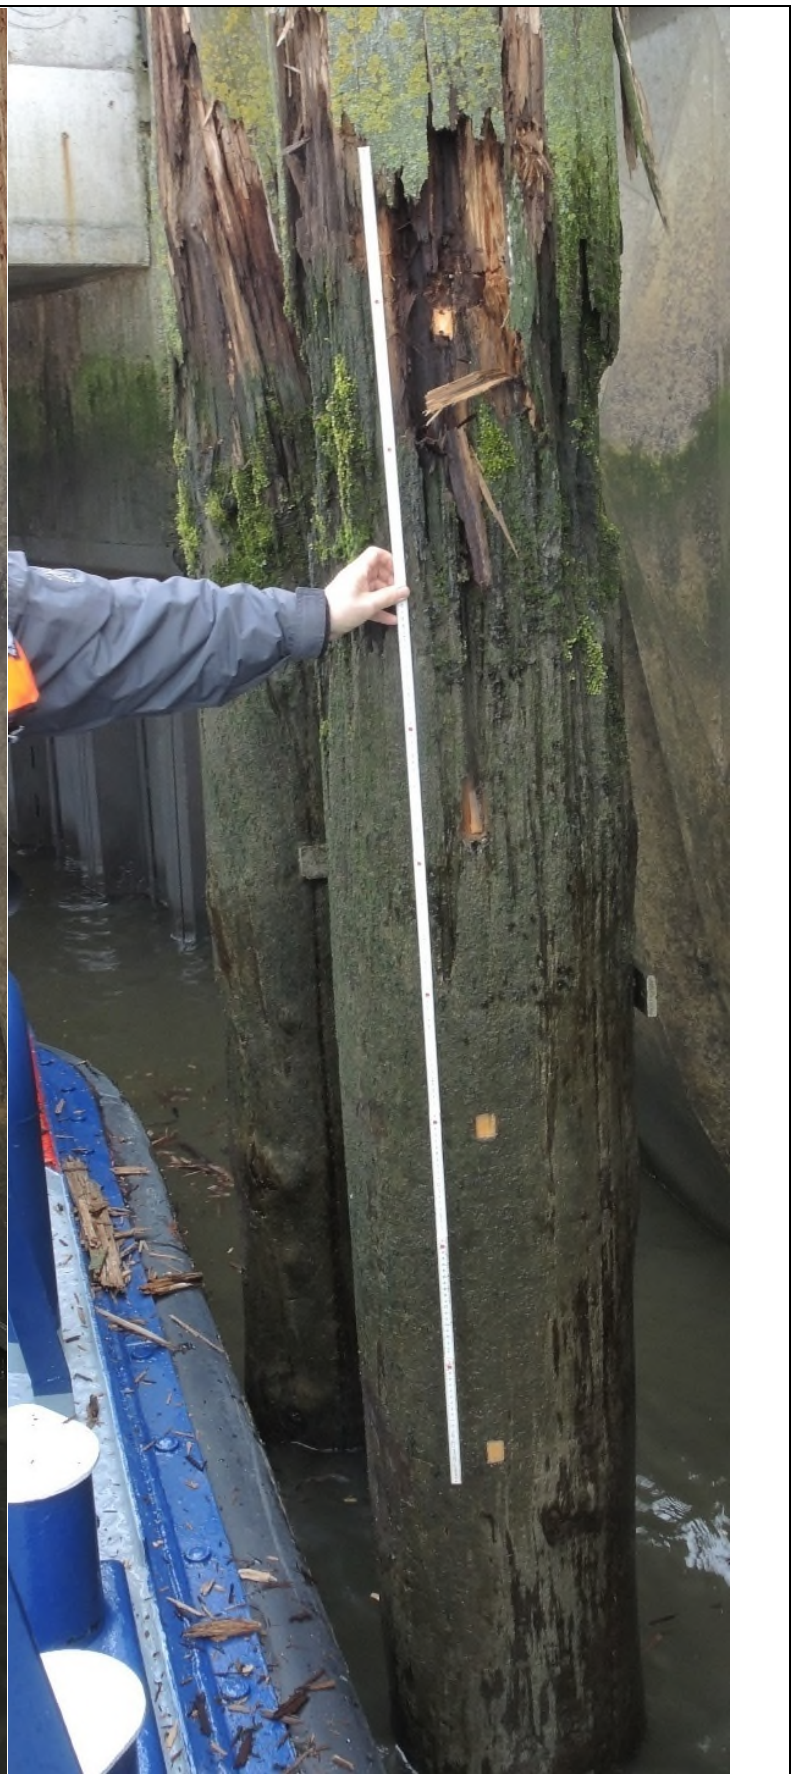
Abb. 72: Hamburg, Hafen – Großer Grasbrook, erstes Deko-Dalben-Paar am Anleger Elbphilharmonie, Dalbe mit Verteilung der Probenpunkte; erster Probenahme-Punkt ca. 50 cm über der Wasseroberfläche; massive Schaden über dem Bereich des Tidenhubes; Probennahme: 30.03.2017.

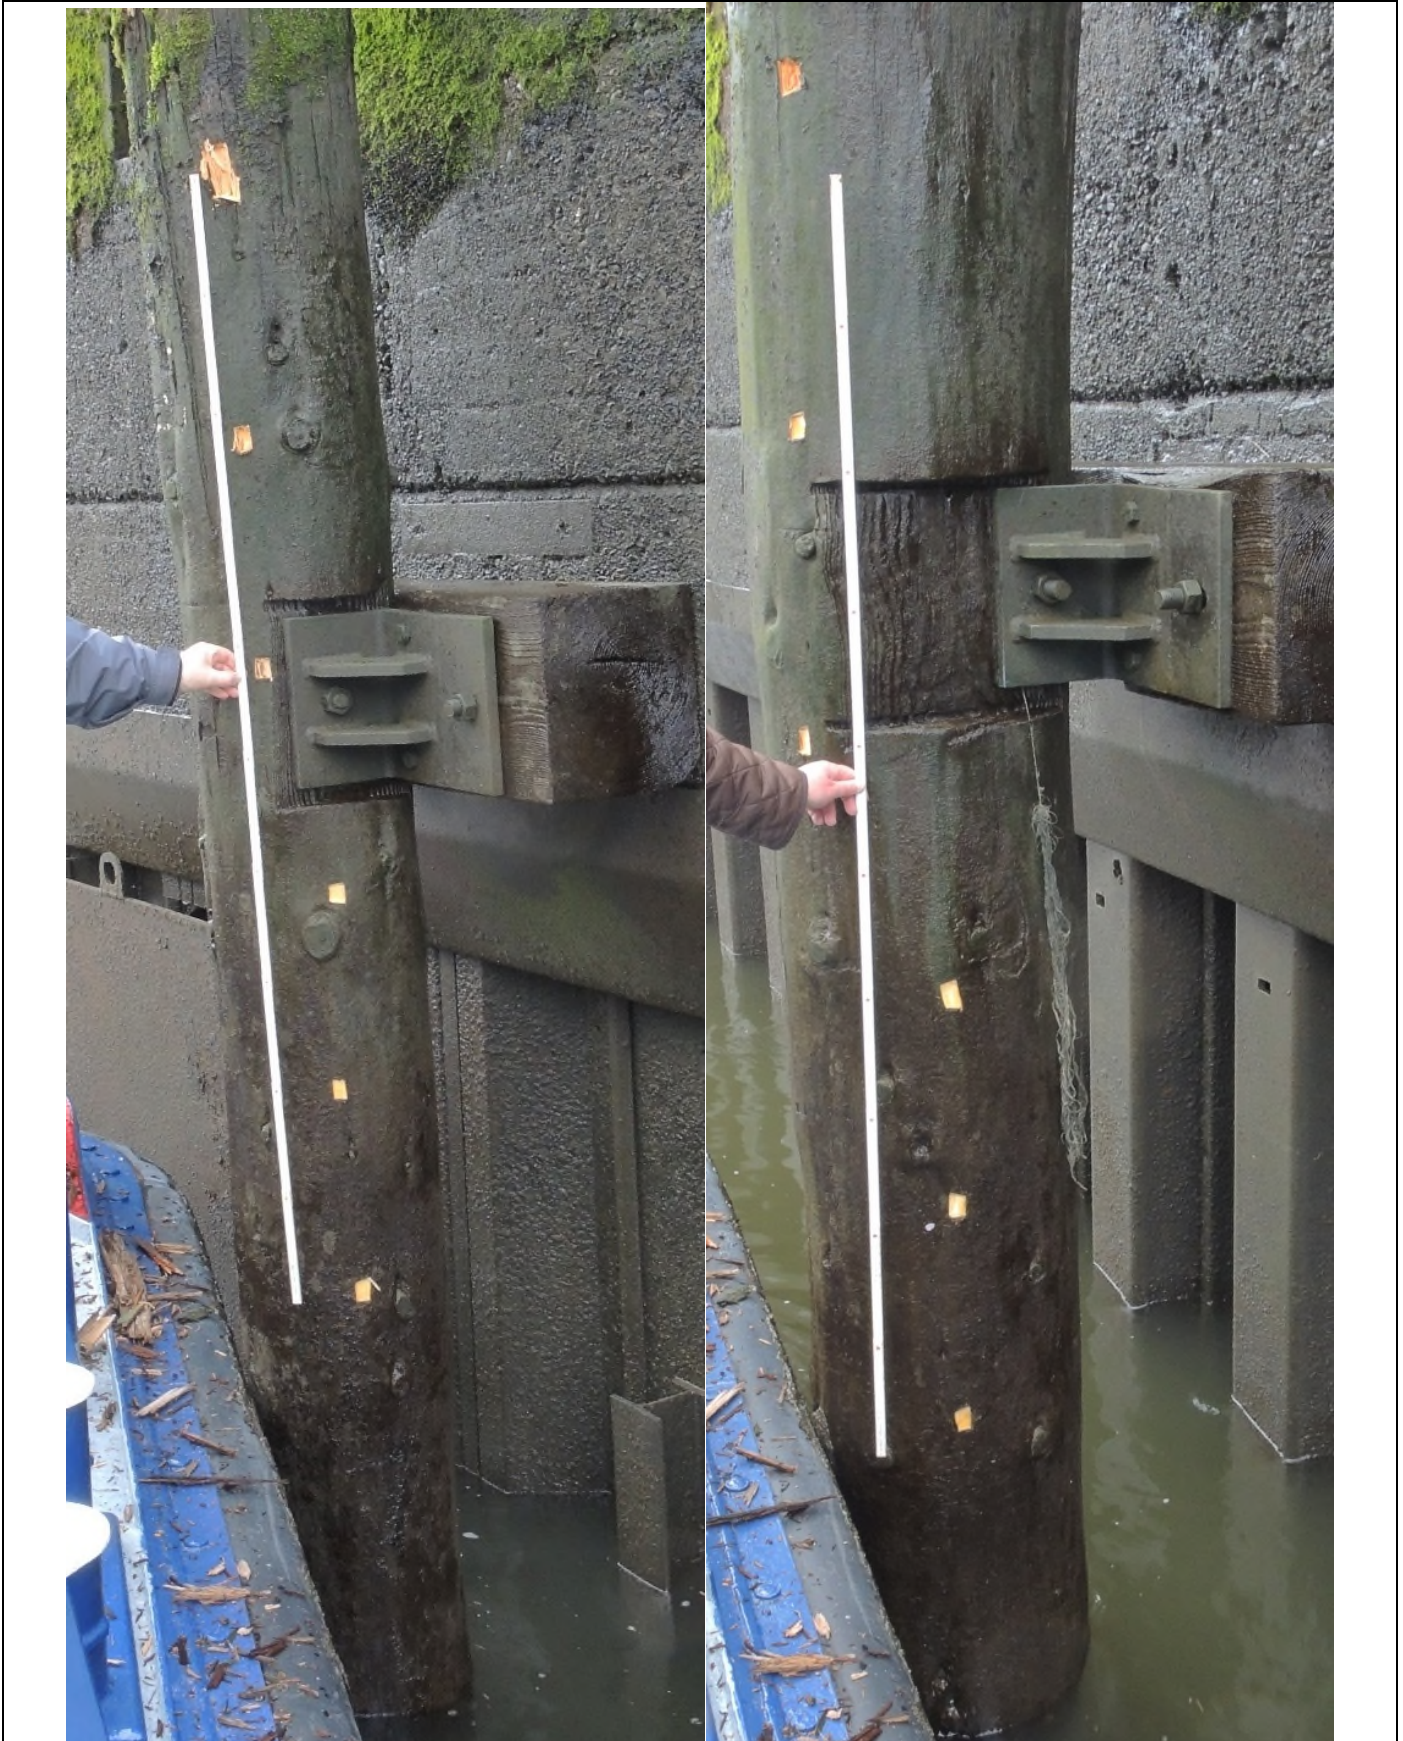
Abb. 73: Hamburg, Museumshafen, Am Sandtorkai; Südseite des Haf Beckens, Dalbe (achte von Osten) mit Verteilung der Probenpunkte; erster Punkt ca. 60 cm über der Wasseroberfläche; Probenahme: 30.03.2017.
