27. Kölner Gespräch zu Architektur und Denkmalpflege – 2019

Schäden durch Pilze an Fachwerkgebäuden

Dr. Dipl.-Biol. Tobias Huckfeldt

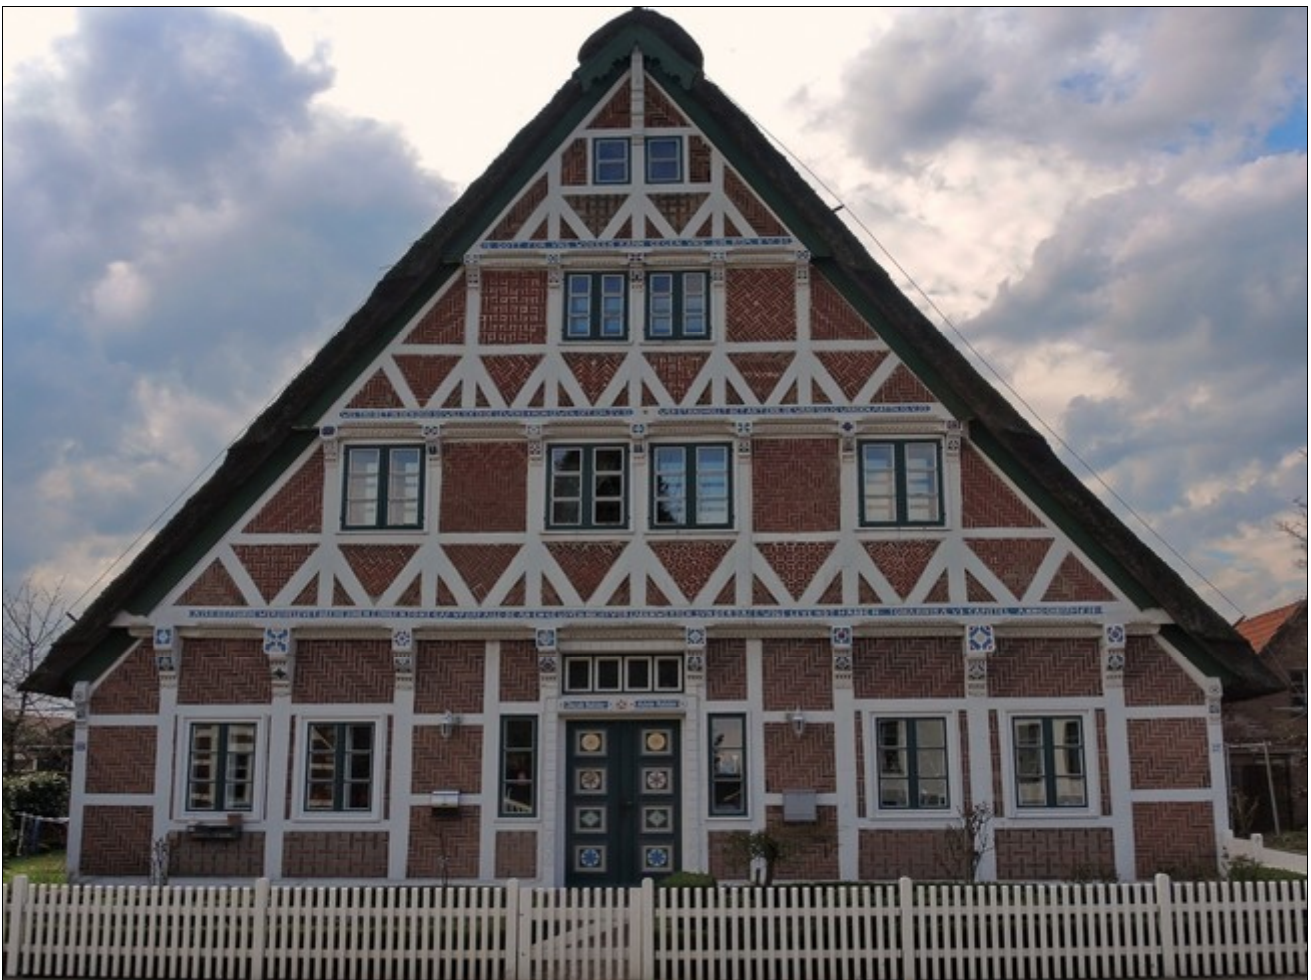
Abb. 1: Typisches norddeutsches Fachwerkhaus an der Elbmündung; bauliche Holzschutz-Maßnahmen: auskragende Geschosse und Dachüberstand.

Zum Leben benötigen Fäulepilze Holz, Wasser, Sauerstoff und Temperaturen über 0-4°C. Von diesen Faktoren kann – der Erhaltungswunsch am Fachwerk wird vorausgesetzt – nur das Wasser sinnvoll limitiert werden. Auch eine Holz-Vergiftung/-Vergällung wäre möglich, so dass Fäulepilze nicht mehr wachsen können, jedoch ist der chemische Holzschutz aufgrund des veränderten Umweltbewusstseins eingeschränkt und auch nicht auf eine Dauerfeuchtelast ausgelegt. Der bauliche Holzschutz hat Vorrang, wie in historischen Zeiten, in denen sich der chemische Holzschutz (z.B. Verkohlen, Holzteer; vgl. CLAUSNITZER, 1990) i.d.R. auf erdberührende Holzteile beschränkte und nur eine geringe Wirkung entfaltete (Abb. 1).

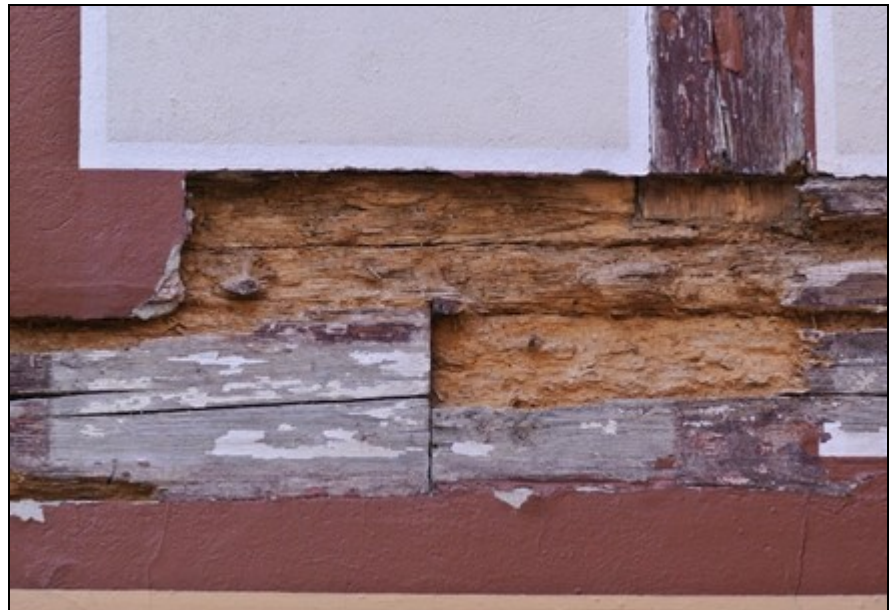
Abb. 2: Typisches Weißfäule-Schadensbild im Sicht-Fachwerk dessen Holz teilweise mit Beton überdeckt wurde. Die Fäule-Schäden finden sich besonders an den Hölzern, die überdeckt wurden.

durch Innendämmungen, unzureichenden baulichen Holzschutz, Leerstand, dichte Anstriche, Spachtel- und Holzersatzmassen sowie fehlende/unzureichende Beheizung (Abb. 2, Abb. 12). Hinzu kommen Gebäude-Schäden durch unsachgemäß ausgeführte Restaurierungsarbeiten, Sanierungen oder Wartung (Abb. 9).

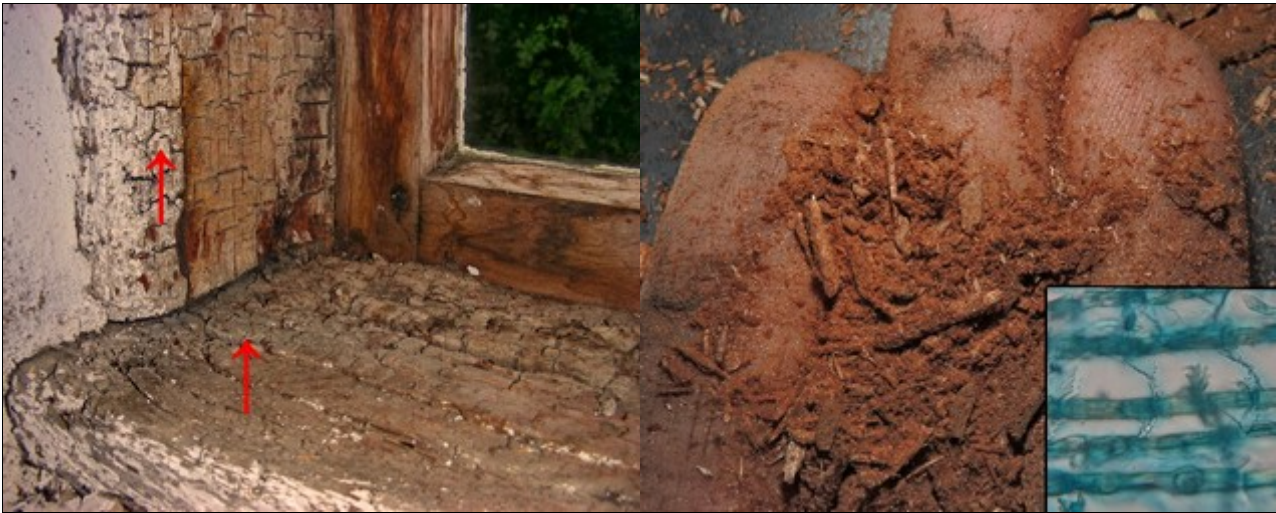
Abb. 3: Museales Fenster mit Braunfäule-Schäden im Blockrahmen (Würfelbruch: Pfeile); das Fenster wurde nach dem Umsetzen des Gebäudes aus den vorgeschädigten Hölzern wieder zusammengefügt. Wenn eine Wiederbefeuchtung ausgeschlossen wird, sind derartige Lösungen möglich, ohne dass es zu weiteren Schäden kommen muss – hier im Freilichtmuseum Detmold an einem leicht temperierten Ausstellungsgebäude.

Abb. 4: Finger-Reibeprobe an braunfaulem Holz: zerriebenes Holz im finalen Abbaustadium – die Holz-Struktur ist zerstört. Nach dem Zerreiben bleibt ein braunes, pulverartiges und staubendes Pulver zurück – fast wie Humus-Erde. Die Finger werden schmutzig und wirken fast wie in Kakaopulver bestäubt. Im Holz wachsende Schimmelpilze führen oft auch zu einer Schwarzfärbung; Eckbild (mikroskopischer Holzlängsschnitt): Abbau mit Rissen.

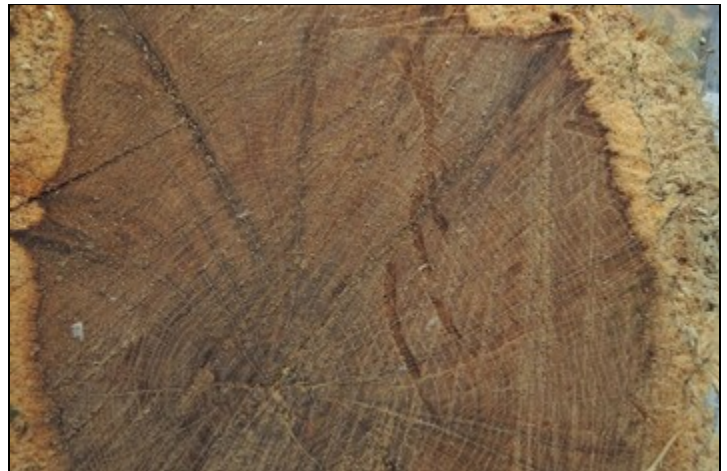
Abb. 5: Eichenholz - Splint- versus Kernholz: innen dauerhaftes Kernholz - ohne Fäuleschaden; außen nicht dauerhafte Splintholz – weißfaul und zerstört.

So ist z. B. in der Praxis Eichenkernholz im Fachwerk nur schlecht vom Echten Hauschwamm angreifbar, aber empfindlich gegenüber Kellerschwamm (Braunfäule), Ausbreiteten Hausporling (Weißfäule) und Moderfäulepilzen. Im Grunde findet sich unter den Fäulepilzen für jedes zu feuchte Holz ein Spezialist unter den Pilzen – der Holzabbau des Kernholzes dauert aber bei dauerhaften Holzarten länger. Splintholz ist nicht dauerhaft (Abb. 5).

1. Eine dem Einsatzzweck genügende natürlich dauerhafte Holzart (n. DIN EN 350-2).
2. Vermeidung von Splintholz (Abb. 5), dessen Anteil an bewitterten Bauteilen sollte im Fachwerk bei 0 % liegen; Splintholz bedarf der Überdachung (Gebrauchsklasse 1 oder 0).

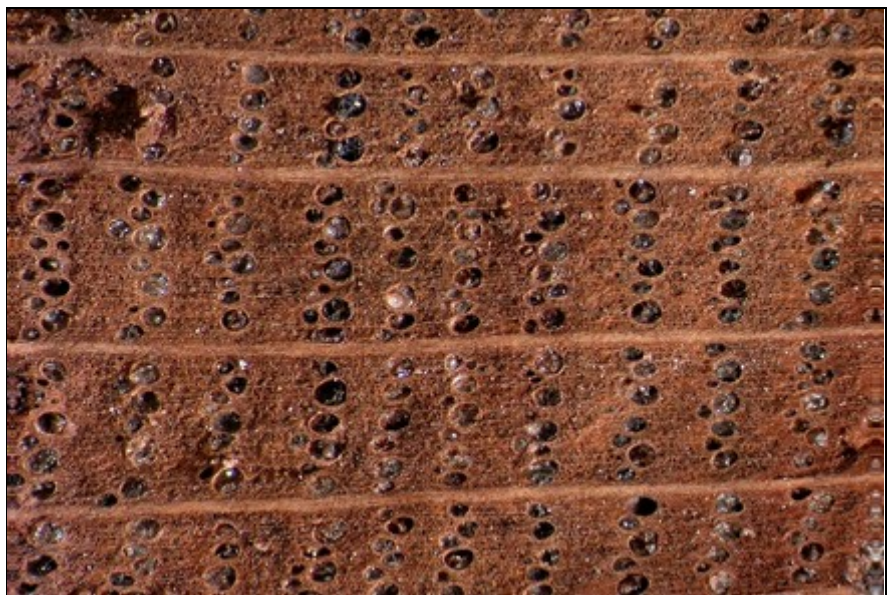
Abb. 8: Typisches Moderfäule-Schadensbild an Eichenholz. Die Fäule-Schäden ist am feuchten Holz kaum zu finden.

Im Fachwerk sind Moderfäulepilze die häufigste Pilzgruppe (Tab. 2) und sehr häufig an nassen Eichenschwellen zu finden, die sie langsam aber stetig zerstören (Abb. 8). Interessanterweise sind Nadelhölzer aufgrund des größeren Lignin-Anteils weniger anfällig gegenüber Moderfäulepilzen als Laubhölzer. Dabei bleiben die Schäden durch Moderfäulepilze auf feuchte Holzteile beschränkt (über Fasersättigung); Mauerwerk wird nicht durchwachsen. Für Moderfäulepilze günstig sind viele Arten von Spachtel- und Holzersatzmassen, da sie die Entstehung von Feuchtenestern fördern und somit das Pilzwachstum im dahinterliegenden Holz (Abb. 9). Ähnlich wie bei der Braunfäule wird bevorzugt Cellulose und Hemicellulose abgebaut, das Holz wird braun oder grau (Abb. 7). Die Abbauraten von Moderfäulepilzen sind recht unterschiedlich und abhängig von Feuchte- und Sauerstoffgehalt des Holzes, der Temperatur sowie der Holz- und der verursachenden Pilzart (LIESE/AMMER, 1964). Die Spanne reicht von geringen Schäden bei Mooreichen nach Jahrhunderten (bei Sauerstoffmangel), über schwache Schäden bei sehr dauerhaften Hölzern bis zu gravierenden Schäden nach wenigen Jahren (z. B. bei hohen Temperaturen in Kühltürmen). An Sichtfassaden liegt oft ein oberflächlicher Schaden durch Moderfäulepilze vor, der z. B. als natürliche Alterung von bewittertem Holz verstanden werden kann. Das gesamte Bauteil wird zerstört, wenn es – wie an Schwellen oft vorhanden – dauerhafte Feuchtenester gibt.

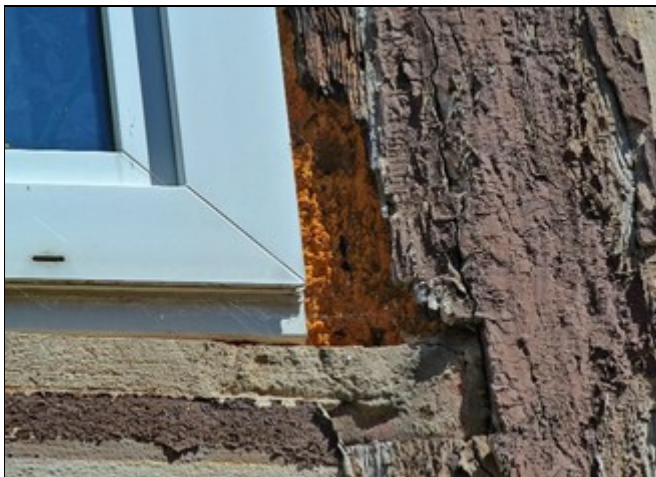
Abb. 9: Typisches Schadensbild im Fachwerk mit fäule-begünstigenden Werkstoff-Kombinationen: Holz-Ersatz führt immer wieder zu Innenfäulen und Substanzverlust. Neben dem unschönen Kunststofffenster, wurde auch mit Bauschaum und Beton die Fäule-Empfindlichkeit der Fachwerkkonstruktion erhöht.

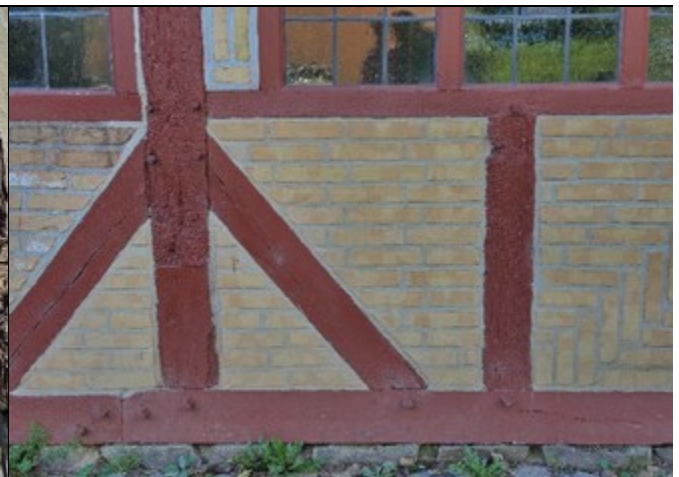
Abb. 10. Die neu gewechselte Schwelle hat fast keinen Spritzwasserschutz. In dieser Konstruktionsweise wird die Schwelle leicht von Pilzen, aber auch Insekten angegriffen und somit zum Verschleißteil. Der Substanzerhalt ist so nur kurzfristig möglich.

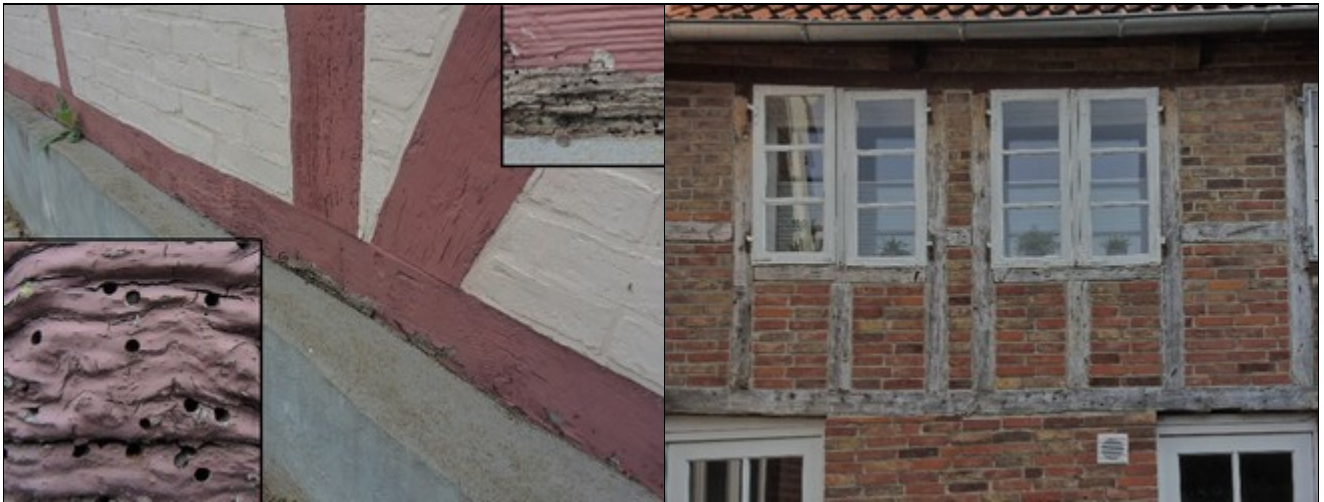
Abb. 11: Spritzwasser erreicht die Schwelle: Die Grund-Schwelle als Verschleißteil: Im Sinne des baulichen Holzschutzes und der Langlebigkeit wäre ein deutlich abgschrägter Sockel sinnvoll: an der Unterseite zerstören Pilze (u.a. Moderfäulepilze) und der Bunte Nagekäfer (*Xestobium rufivillosum*) das Holz; Eckbild: Details der Ausschlupflöcher.

Abb. 12. Schlechte Zeiten für das Fachwerk: Es gibt keinen Bewohner: Mit breiten Dachüberständen, gut belüfteten Räumen, Anstrichs- sowie Innendämmungs-Freiheit und etwas baulichem Holzschutz übersteht ein Fachwerk diesen Leerstand am besten, eine Temperierung wäre zudem hilfreich.

3. Horizontale Flächen (z. B. Gesimse, Fensterbänke) müssen eine ausreichende Neigung haben ($> 3^\circ$), die Wasser vom Gebäude fortführt (Abb. 13).
4. Holz ist vor Spritzwasser sicher, wenn es 30 cm über dem Gelände liegt; bzw. 15 cm, wenn z. B. ein Kiesstreifen oder ein Drainage-Streifen/-Schacht vorliegt (Abb. 11).

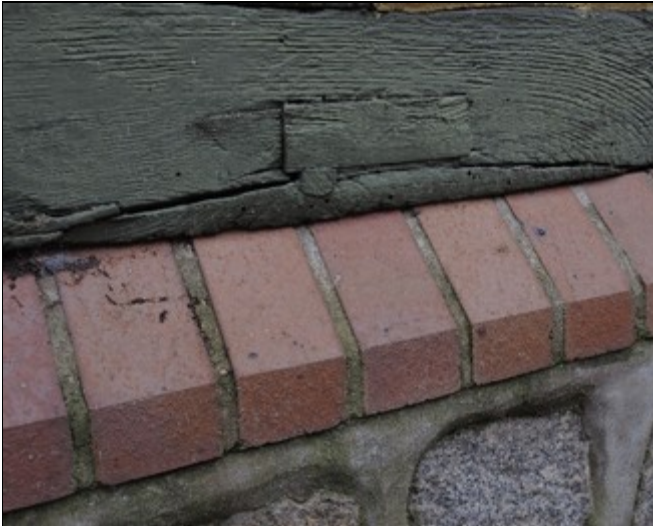
Abb. 13. Im Gegensatz zur Schwelle aus der Abb. 10 kann hier das Regenwasser gut abfließen und Spitzwasser wird von der Schwelle fortgelenkt.

11. Aufsteigendes Wasser ist mit kapillaren Sperrschichten aufzuhalten; dabei sind Größe und Material dem Verwendungszweck anzupassen.
12. An nötigen Fugen darf ablaufendes Wasser nicht in die Konstruktion gelenkt werden (Abb. 13).

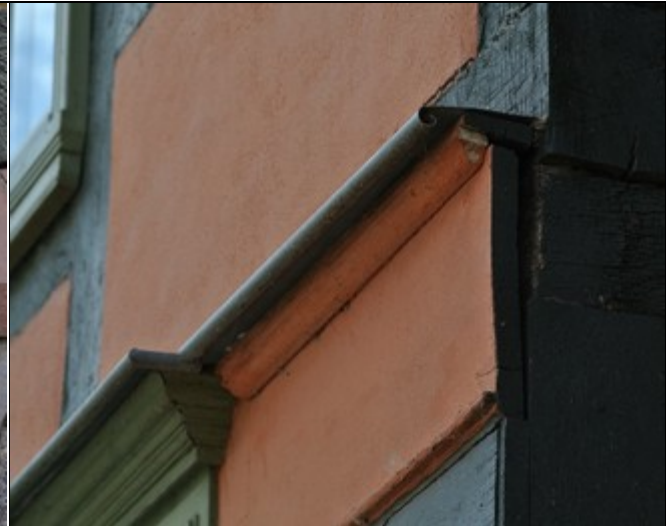
Abb. 14. Feine Leisten helfen, das Niederschlagswasser von der Fassade abzulenken. Bei häufigem und starkem Wind vermindert sich der Effekt, da dann Regen die Konstruktion erreicht.

7. Bauteile, an denen Wasser herabrinnt, sind mit Tropfnasen zu versehen, ggf. auch umlaufend (Abb. 14).
8. Bewitterte Oberseiten von Holzkonstruktionen sind abzudecken oder zweckmäßig zu konstruieren (Abb. 17).

9. Abdeckungen benötigen ausreichende Mindest-Überstände, damit Regen abtropfen kann und nicht kapillar von Fugen oder vom Holz aufgesogen wird (Abb. 14).

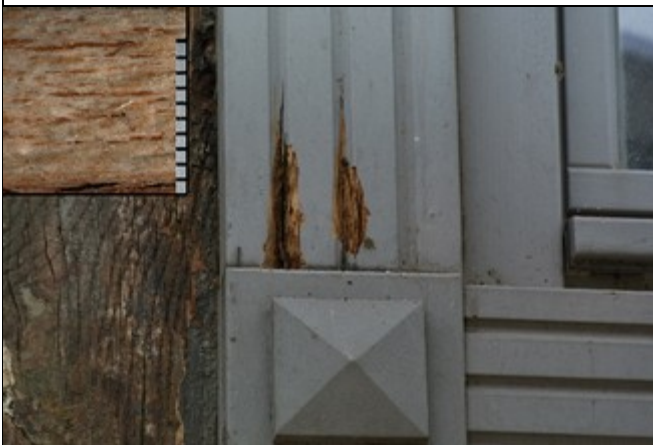
Abb. 15: Sanierung einer Fenstereinfassung und der unterliegenden Pfosten. Wasser fließt nach unten, wird aber kapillar in Ritzen und Spalten gezogen und kann durch die Beschichtung nur schwer wieder entweichen; es entstehen bei nur mäßiger Holzqualität schnell Fäuleschäden, hier eine Weißfäule durch den Großporigen Feuerschwamm (*Phellinus contiguus*). Eckbild: Weißfäuleschaden im Detail: Holz faserig.

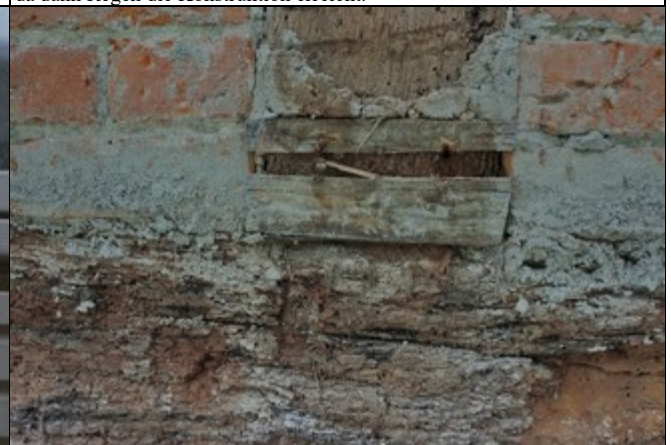
Abb. 16. Fachwerk-„Schutz“ mit einer Putzfassade: Durch die verminderte Abtrocknungsfähigkeit des Holzes unter dem Putz kommt es zu einer außen gelegenen Fäule; hier ein Doppelbefall mit Braunfäule durch einen Kellerschwamm (*Coniophora* sp.) und Moderfäulepilzen, zudem ein Insektenschaden durch Bunten Nagekäfer (*Xestobium rufovillosum*).

5. Durch „Dachüberstände“ (Leisten, Abdeckungen) kann die Situation verbessert werden (Abb. 18).
6. Belüftung von Bauteilen verbessert die Abtrocknung von eingedrunenem Wasser (Abb. 16).

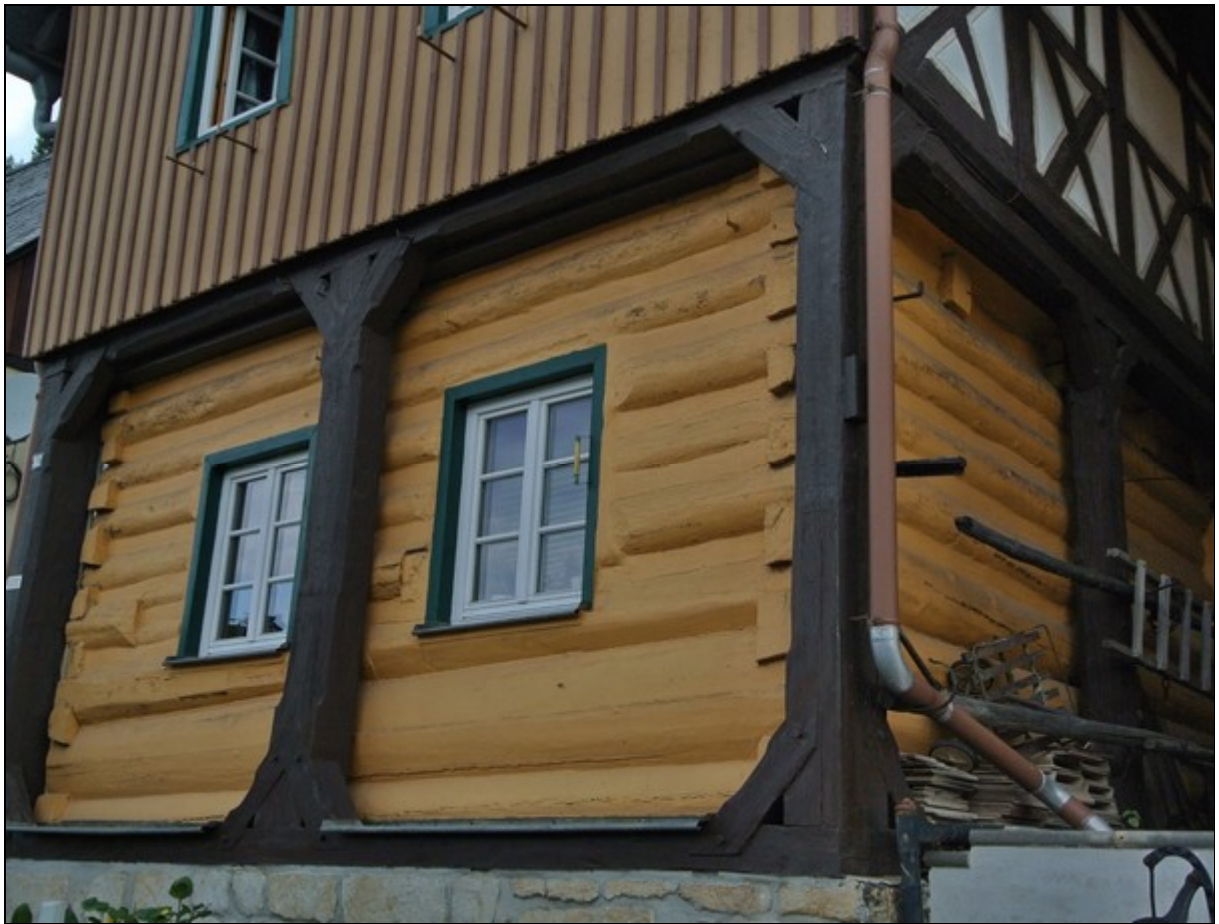
Abb. 17. Eines der wenigen Umgebinde-Fachwerkhäuser mit einer noch vorhandenen Schwelle, i.d.R. fehlt diese. Viele Details sind modern, helfen aber, Fäulepilze fernzuhalten und damit Original-Substanz zu bewahren - ein lebendiger Kompromiss.

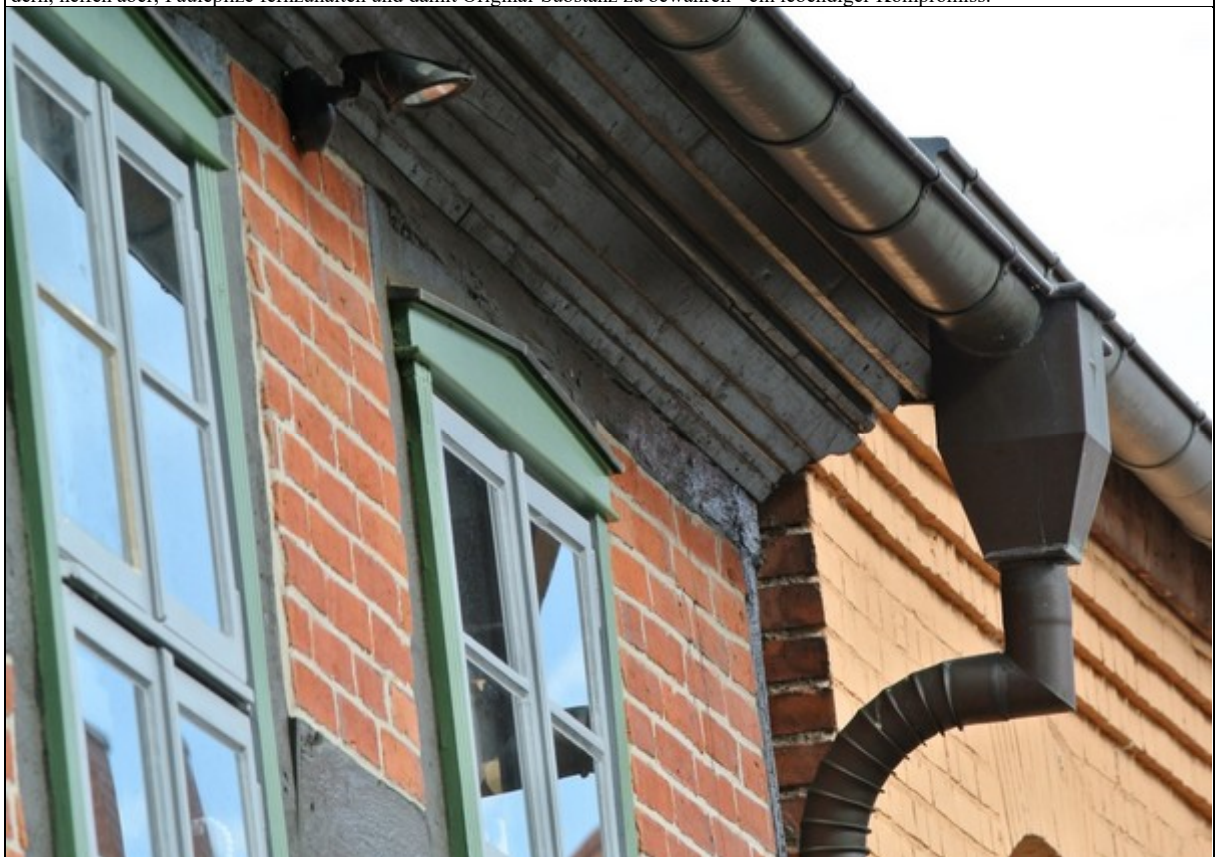
Abb. 18. Regenrinnen sind historisch kaum belegt, helfen jedoch die Wassermenge, die an die Fassade gelangen kann, zu reduzieren, zu dem verbreitert sich der Dachüberstand. Sie dürfen nur in Ausnahmefällen fehlen, vergleichbar einem Blitzableiter, auch dieser wendet größeren Schaden ab.

15. Die Möglichkeit erwägen, ob ein Giebel verlängert, nach außen geneigt oder bedacht werden kann.
16. Nach innen geneigte Giebel sind aufzurichten.
17. Regenrinnen sind, wie Blitzableiter, Pflicht für ein Fachwerk-Gebäude (Abb. 18).
