Merkblatt zu Schadens-Schwerpunkten (Auswahl):

Typische Schadens-Schwerpunkte

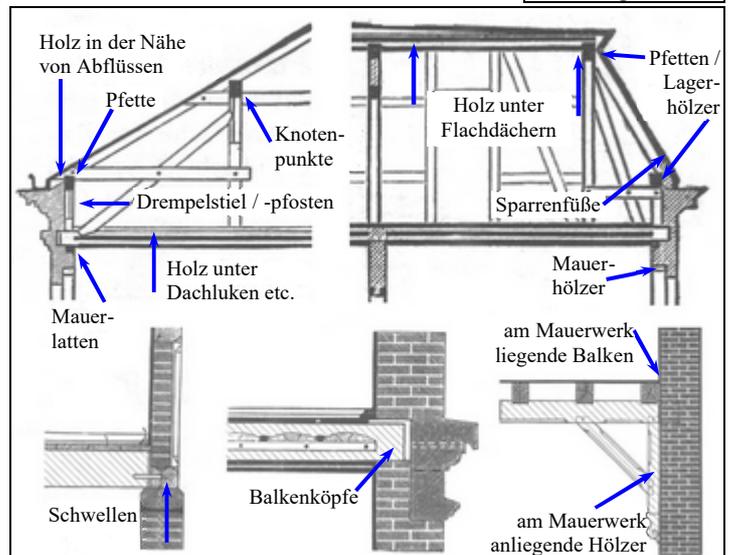
Abb. 1: Beispiele für Schadensschwerpunkte (↑) in Gebäuden (Altbau); Zeichnungen verändert nach STADE (1904).

Holzfeuchtigkeit, deren Quelle nur vor Ort gefunden werden kann (Abb. 1). Oft reichen kleine Wassermengen aus, um einen Befallsbeginn zu ermöglichen, besonders in modernen Bauwerken, in denen Holz unter Folien verschwindet. Typische Ursachen sind Defekte, nass eingebautes Bauholz, kurzzeitige Wasserschäden ohne hinreichende Trocknung, schleichende Befeuchtung – z. B. durch Kondensation – oder auch unzureichende Schlagregenfestigkeit etc. Die Feuchtigkeitsquelle muss dauerhaft beseitigt werden.

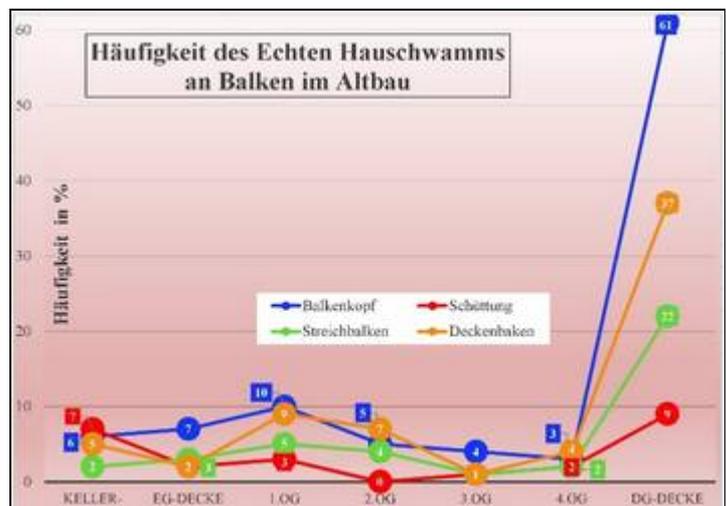
Abb. 2: Häufigkeit [%] des Echten Hauschwamms (*Serpula lacrymans*) im Altbau an ausgewählten Bauteilen in den Etagen (ohne Dach und Kellerboden/-Wände).

Auch die Etage spielt eine Rolle für die Verteilung von z. B. Hauschwamm-Schäden (Abb. 2).

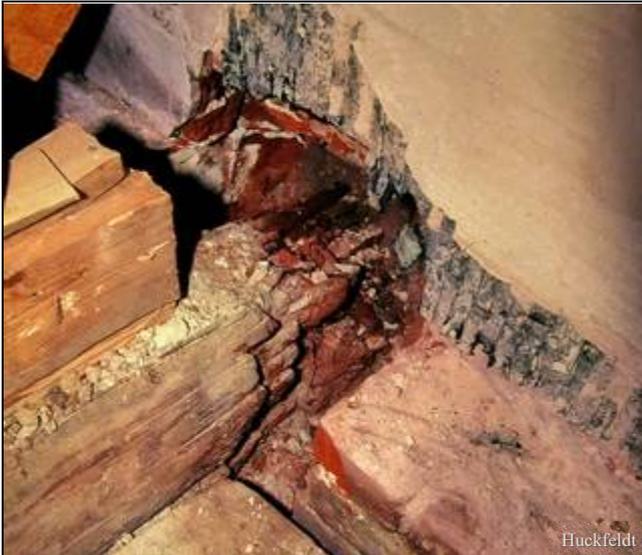
Abb. 3: Braunfauler Balkenkopf in einer Gebäude-Außenwand; die schwarze Kunststoff-Innenabdichtung hat zur Befeuchtung des Holzes beigetragen.

An Balkenköpfen ergeben sich je nach Einbau-Situation unterschiedliche Gefährdungen, die sich in Schadenshäufigkeiten widerspiegeln: Hölzer in der Nähe von innenliegenden Regenrinnen oder Abflüssen werden nass, wenn der Wasserabfluss defekt oder verstopft ist oder wenn bei Starkregen die Kapazitätsgrenzen überschritten werden oder Notüberläufe unzureichend sind. Balkenköpfe in Außenwänden nehmen oft Schaden, wenn die Fassade Wartungsrückstände bekommt, oder auch durch Kondensation, wenn die Köpfe nicht luftumspült liegen (Abb. 6). Besonders schadensträchtig sind Balken in der Nähe von wasserundurchlässigen Isolierschichten, z. B. Innendämmungen, die z. T. auch zum Schutz gegen Feuchtigkeit eingesetzt werden. Nicht immer ist ihr Einsatz positiv (Abb. 3).

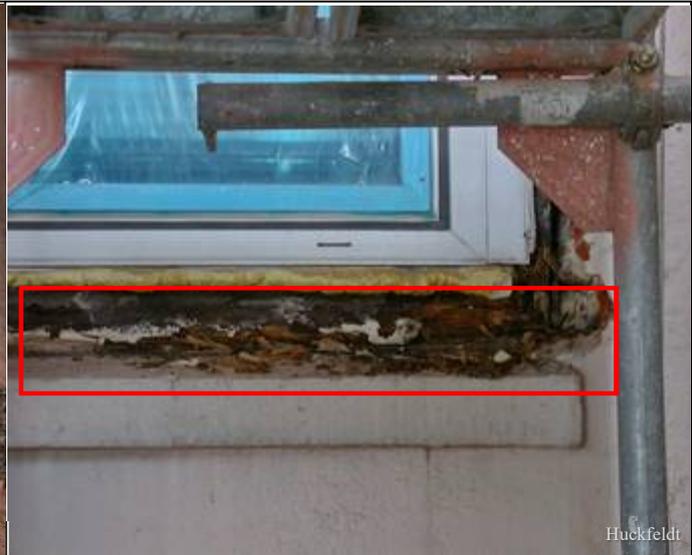
Abb. 4: Faules Füllholz unter einem Kunststoff-Küchenfenster; eine Teil-Sanierung hat zu einer Taupunktverschiebung geführt, so dass das Holz durch Kondensat satt-nass wurde und unangenehm roch.

- Holz in der Nähe von Abflüssen (Abb. 5), Dachfenstern und Wasserleitungen,
- Holzkonstruktionen unter Bädern, Küchen und WCs,
- kleine Mauerhölzer, insbesondere im Keller und Außenmauerwerk und Füllhölzern (Abb. 4),
- Knotenpunkte von Konstruktionen,
- Holz unter schlecht gepflegten Außenhüllen (Dachrinnen, Hohlkehlen, Anstrichen),
- Holz in der Nähe von Außenwänden – wie Balkenköpfe und Streichbalken –, Gesimsen und außen- sowie innenliegenden Regenrinnen,
- Holz mit Erdkontakt oder erdähnlichem Umfeld, z. B. Schwellen (Abb. 7).

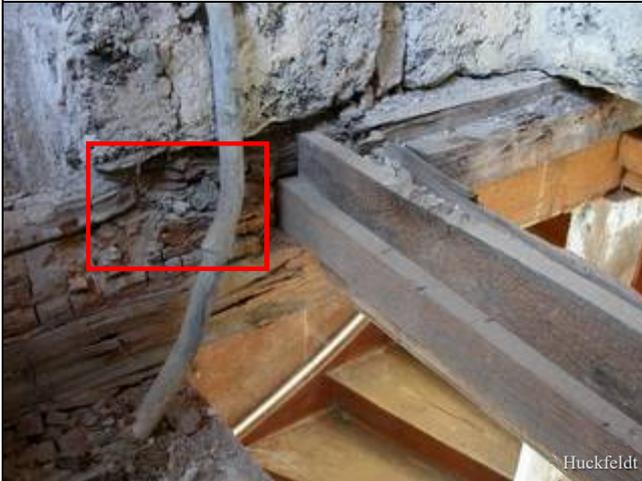
Abb. 5: Braunfauler Streichbalken (Kasten) unter einem Bad nach Rückbau; Undichtigkeiten der Duschtasse haben zu einer Durchfeuchtung des Balkens geführt und in der Folge haben sich Fäulepilze angesiedelt.

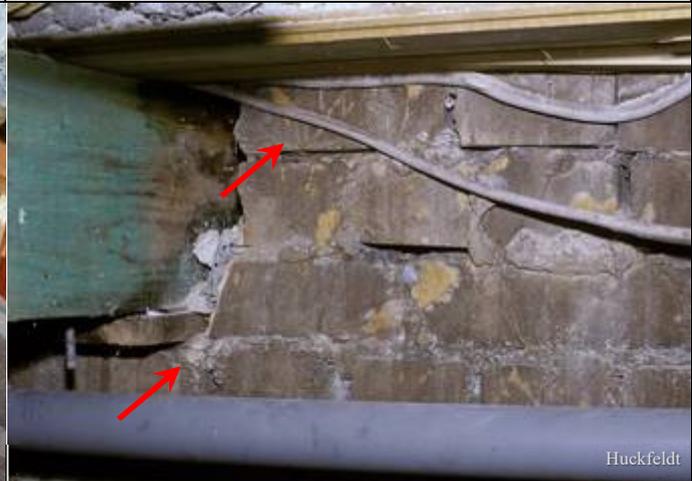
Abb. 6: Fauler Balkenkopf in einem feuchten Unterbodenraum unter dem Erdgeschoss mit Strängen an der Wand (Pfeile); ein PVC-Bodenbelag (nicht zu sehen) hat dazu beigetragen, dass der Boden nur schlecht abtrocknen konnte.

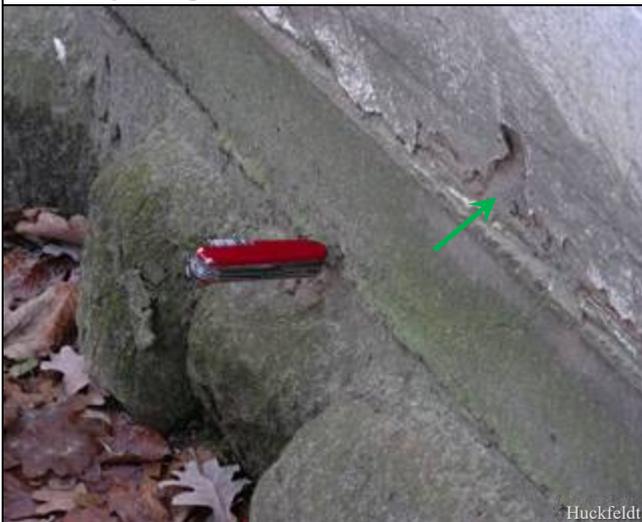
Abb. 7: Schwelle mit starkem Fäuleschaden – das Messer ließ sich ohne viel Kraft in der äußerlich unauffällig aussehenden Schwelle versenken; Hinweise darauf, dass etwas nicht in Ordnung ist, geben die Putzschäden (Pfeil).

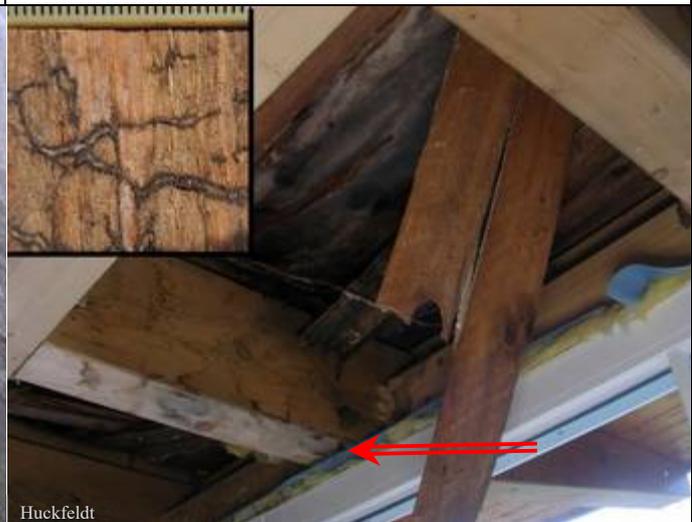
Abb. 8: Unter Flachdächern liegen oft verborgene Fäuleschäden, verborgen unter Folien (Pfeil); bemerkt werden die Schäden durch ablaufendes Wasser oder Durchbiegungen; Eckbild: Stränge eines Kellerschwamms.

An Flachdächern gibt es zahlreiche Feuchtequellen, so z. B.: 1. Leck in der Dachhaut; 2. nasses Bauholz; 3. feuchtwarme Luft, deren Feuchtigkeit an den Schalbrettern kondensiert, so dass die einwandfreie Dachhaut nass wird; 4. defekte, fehlende oder unzureichende Dampfsperre; 5. fehlerhafte oder fehlende Lüftungsöffnungen (Abb. 8); 6. Schäden an den Dachüberständen (siehe hierzu z. B. WINTER et al., 2004).
