Fäulepilze im Flachdach - Teil 2 – Literaturliste zu Teil 1 und 2

Neue Quadriga - Holzbau; 2018 (2), S. 50-53

Dr. Tobias Huckfeldt,
IF-Holz, Hamburg

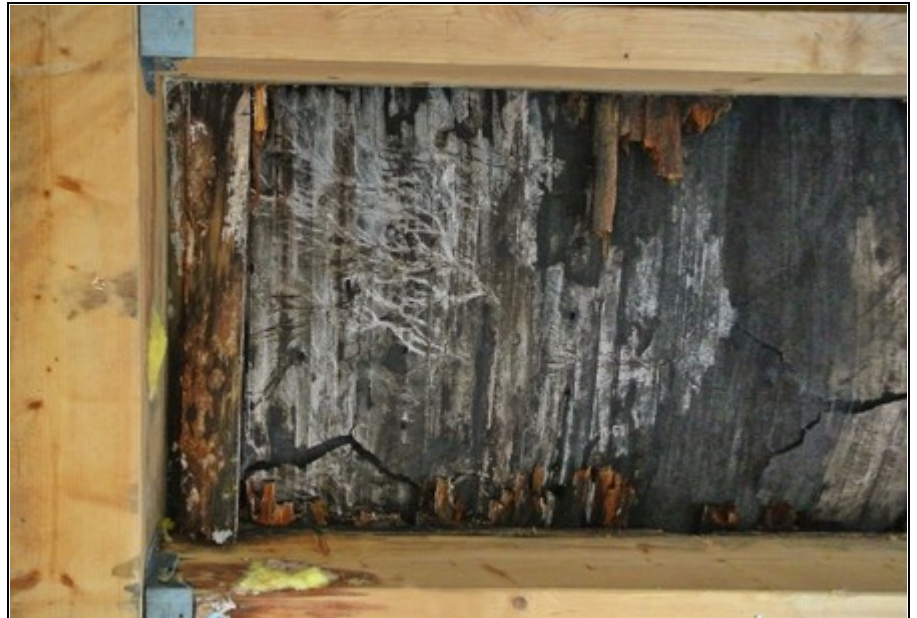
Abb. 1: Flachdach-Schaden nach rund 10 Jahren, die Schalung ist braunfaul und nach dem Entfernen der Dämmung zerbrochen und abgefallen. Sichtbar sind die hellen Stränge einer Braunfäuletramete (Artengruppe Weiße Porenschwämme - *Antrodia* sp.); an dieser Stelle zeigten die Sparren auf der Oberseite Braunfäule.

Aufgrund der zunehmend umfangreicher werdenden Anforderungen einer luftdichten Bauweise nehmen in neueren Flachdächern Fäulepilz-Schäden zu, die innerhalb von zehn Jahren nach Fertigstellung die Holzkonstruktion oder Teile davon so zerstören, dass oft ein neuer Dachaufbau nötig wird (Abb. 1). Ursache ist, dass aus unterschiedlichen Gründen mehr Feuchtigkeit in die Konstruktion gelangt, als in den Sommermonaten abtrocknen kann. Die Rücktrocknungskapazität ist oft zu gering. Damit steigt die Holzfeuchte auch in den warmen Monaten des Jahres, in denen holzerstörende Pilze besonders aktiv sein können. In feuchtwarmen Dächern finden wärmeliebende holzerstörende Pilze erträgliche bis exzellente Lebensbedingungen. Bei der Sanierung dieser Schäden sollten eine Reihe von Grundsätzen beachtet werden.
